## Reseña de Señal de Nivelación

**Número:** 60936193  
**Nombre:** NGR226  
**Línea o Ramal:** 60936. Chio - Los Cristianos (Tramo 6 antigua 936)  
**Municipio:** Guía de Isora  
**Provincia:** Santa Cruz de Tenerife  
**Hoja MTN50:** 1098  
**Señal:** Principal **En posición:** Horizontal  
**Señalizada:** 01 de mayo de 1983  
**Nivelada:**

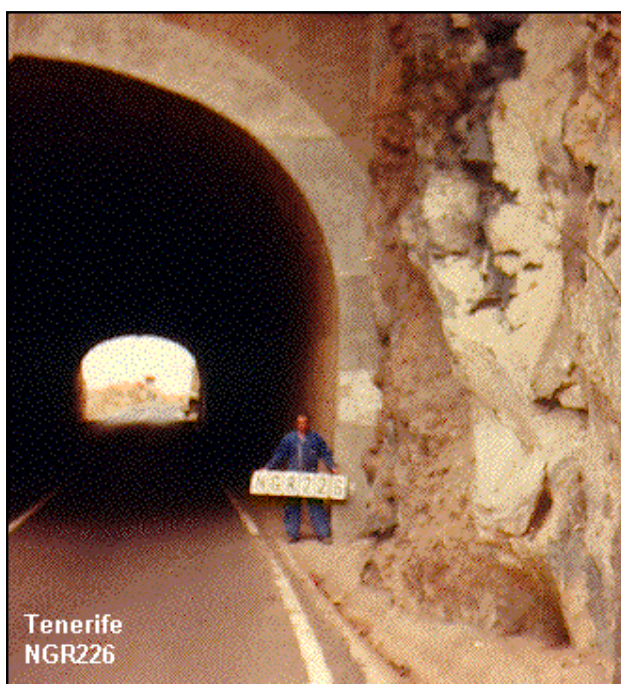
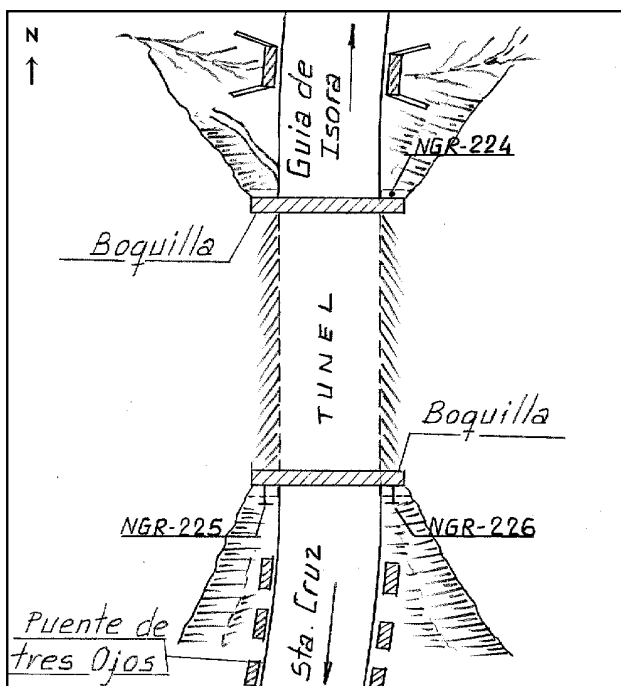
Situada a 475 m. de la SS13, carretera N-822, en el paramento E. de un túnel y en su extremo S., a ras del suelo y al E. de la carretera, según croquis.
