Reseña de Señal de Nivelación

Número: 60936197
Nombre: NGR227
Línea o Ramal: 60936. Chio - Los Cristianos (Tramo 6 antigua 936)
Municipio: Guía de Isora
Provincia: Santa Cruz de Tenerife
Hoja MTN50: 1098
Señal: Principal **En posición:** Vertical
Señalizada: 01 de mayo de 1983
Nivelada:

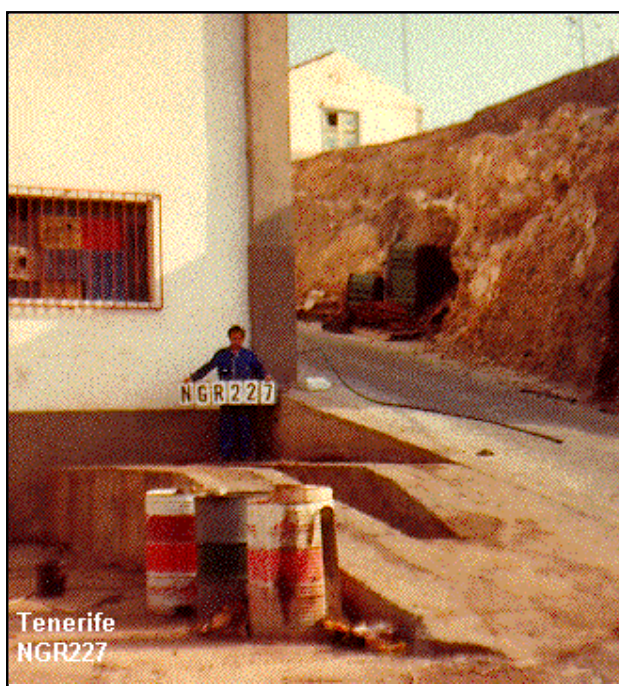
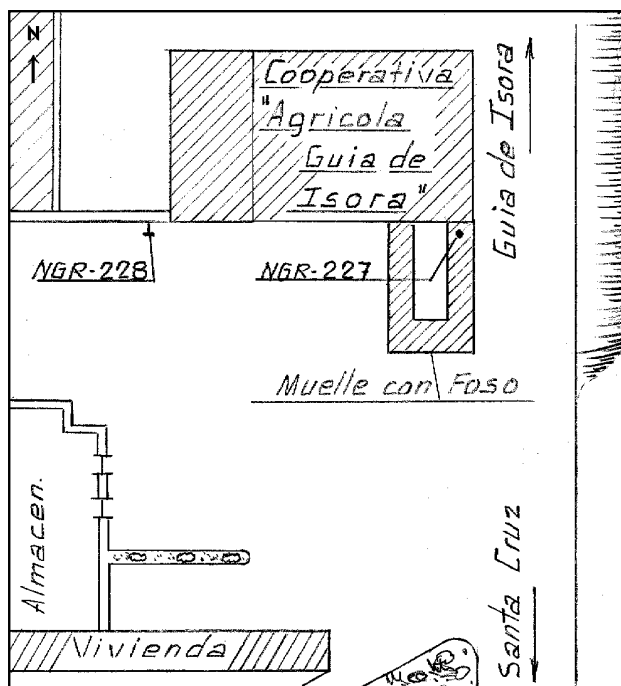
Situada a 500 m., aproximadamente, de la SS10, carretera N-822, sobre el muro del foso de engrase, al S. del edificio de la Cooperativa Agrícola de Guía de Isora y al O. de la carretera, según croquis.
