Reseña de Señal de Nivelación

Número: 60936198
Nombre: NGR228
Línea o Ramal: 60936. Chio - Los Cristianos (Tramo 6 antigua 936)
Municipio: Guía de Isora
Provincia: Santa Cruz de Tenerife
Hoja MTN50: 1098
Señal: Principal **En posición:** Horizontal
Señalizada: 01 de mayo de 1983
Nivelada:

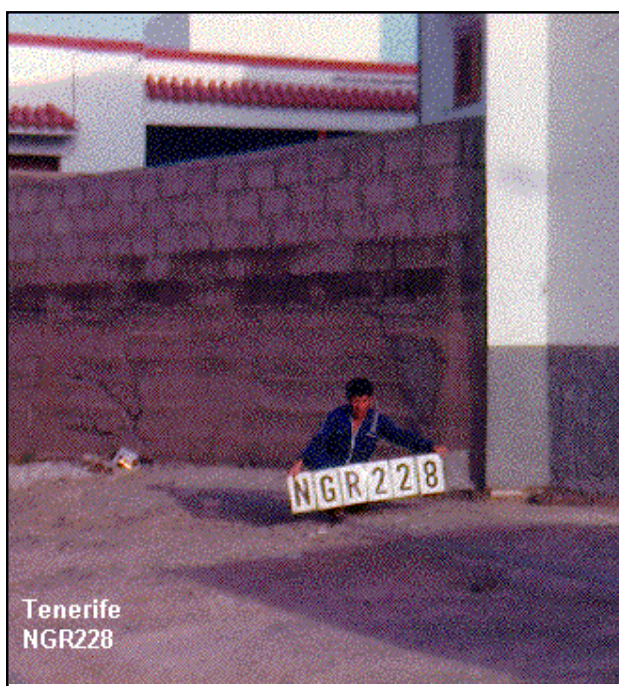
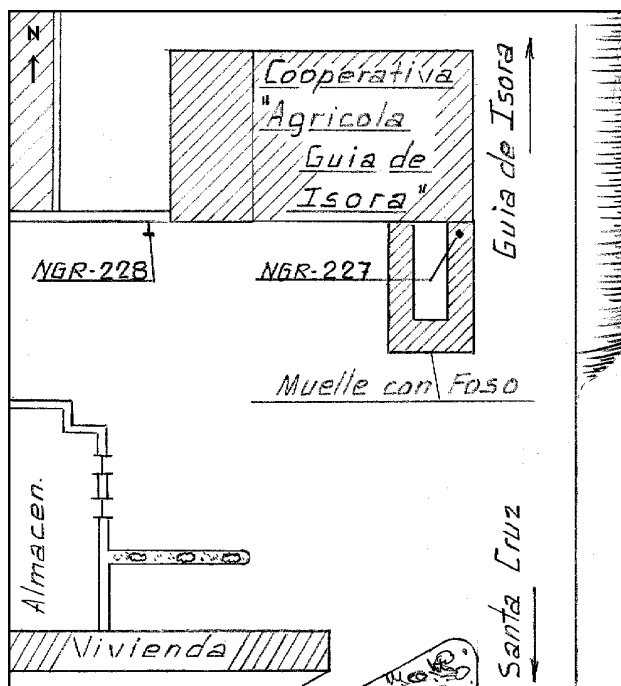
Situada a 550 m., aproximadamente, de la SS10, carretera N-822, en la cara vista de un muro de hormigón, a 0,15 m. del suelo y a 0,20 m. de la esquina, en el lado O. de la vivienda "Cooperativa Agrícola de Guía de Isora" y al O. de la carretera, según croquis.
