**Reseña Vértice Geodésico** 10-may-2025

**Número.....: 1043**  
**Nombre.....: Pancha**  
**Municipios: Ribadeo**  
**Provincias: Lugo**  
**Fecha de Construcción.....: 24 de septiembre de 1982**  
**Pilar con centrado forzado..: 1,20 m de alto, 0,30 m de diámetro.**  
**Último cuerpo.....: 3,00 m de alto, 1,00 m de ancho.**  
**Total cuerpos.....: 1 de 3,00 m de alto.**

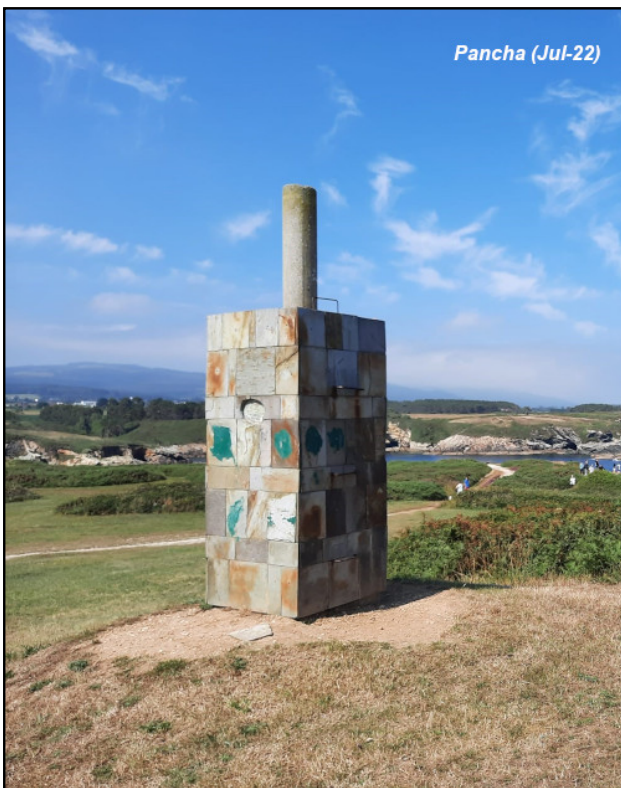
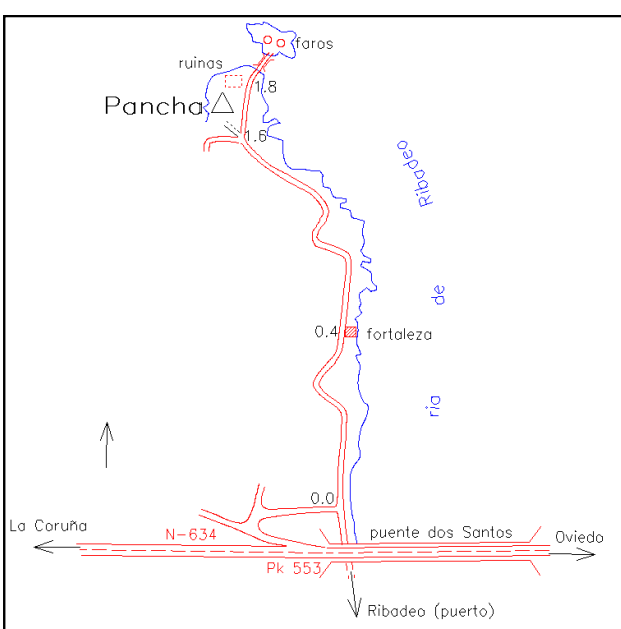
**Situación:**  
 En las inmediaciones de una antigua casa de crabineros en ruinas en un promontorio de la costa, frente al faro de la isla de Pancha, al N. de Ribadeo.

**Acceso:**  
 Desde el Pk 553 de la carretera N-634, se toma a la derecha por una carretera que va siguiendo la costa y llega a la señal a los 1800 m. Accesible para turismo en cualquier época del año.

**Horizonte GPS:**  
 Despejado

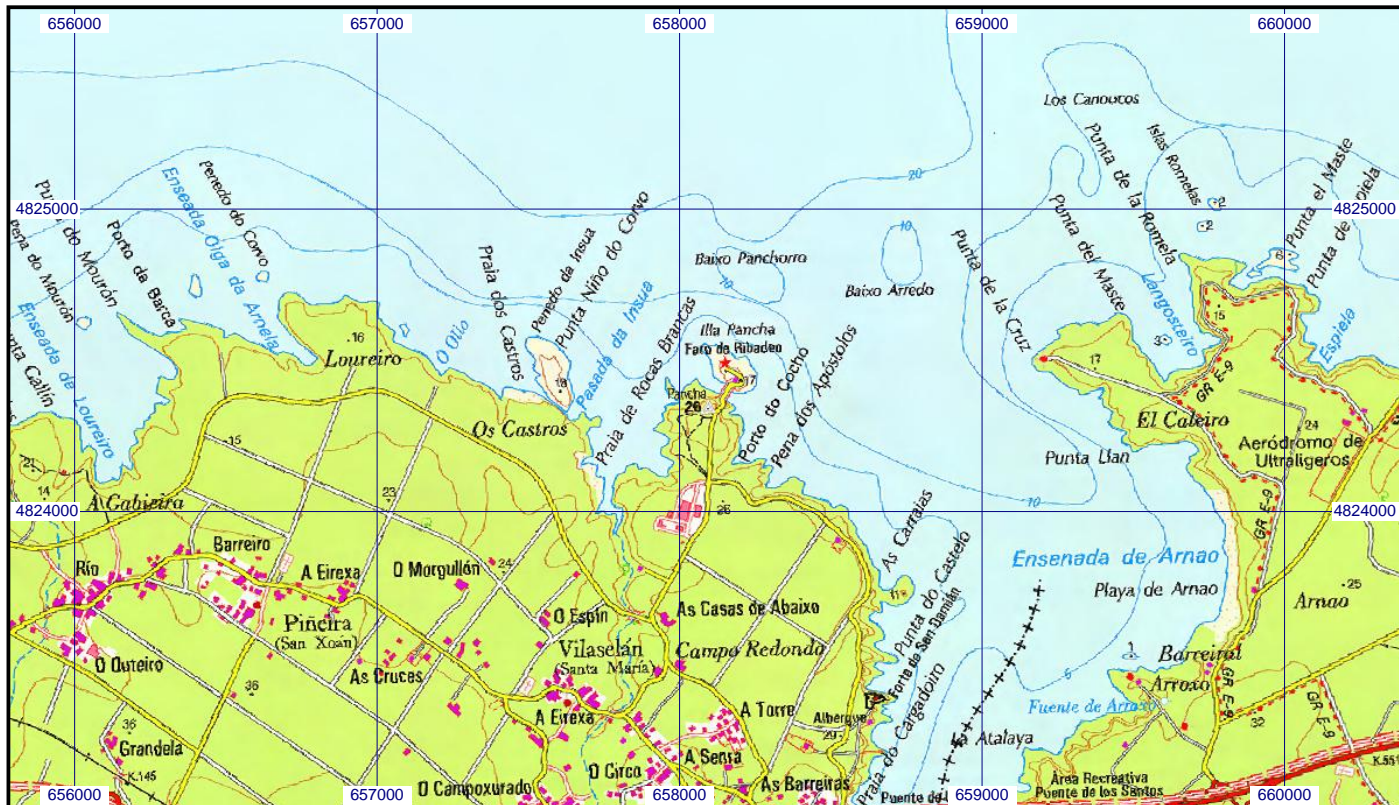
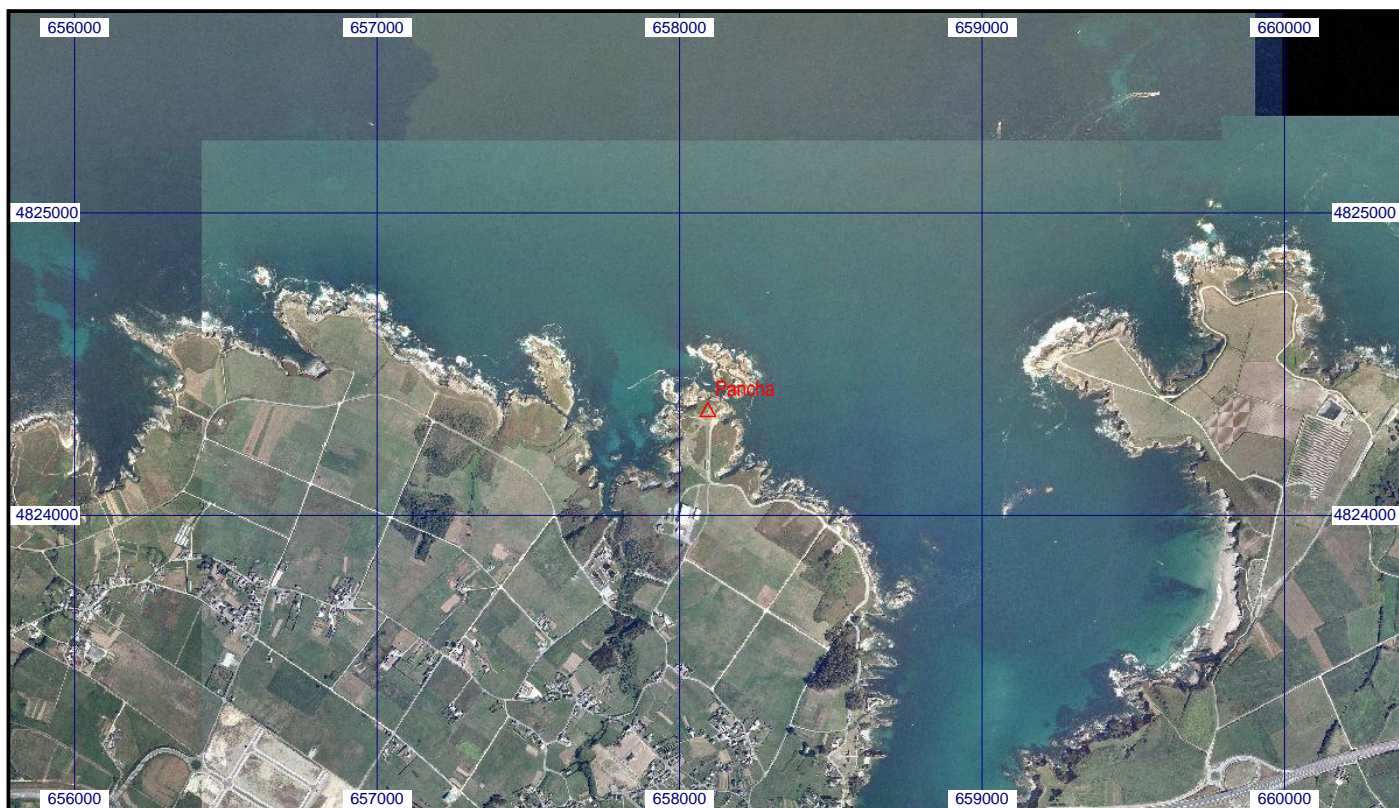
## Cartografía de situación

Escala 1:25.000

01043 Pancha

Coordenadas ETRS89. Huso 29
