Reseña Vértice Geodésico

Número.....: 1081
Nombre.....: Pico Faro
Municipios: Tapia de Casariego
Provincias: Asturias
Fecha de Construcción.....: 12 de junio de 1983
Pilar sin centrado forzado...: 1,20 m de alto, 0,30 m de diámetro.
Último cuerpo.....: 0,50 m de alto, 0,95 m de ancho.
Total cuerpos.....: 1 de 0,50 m de alto.

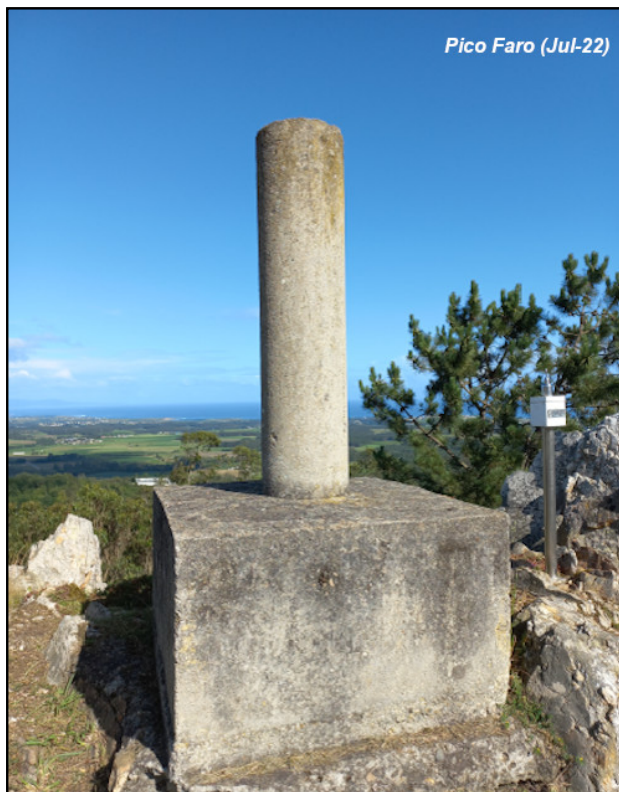
Situado en la cima del monte Pico Faro, sobre unas rocas.

Estado: 30 de junio de 2022

Pilar: Bueno
Informe del estado del Vértice: [InfoRG.pdf](#)

Base: Bueno
