Reseña Vértice Geodésico

Número.....: 1380
Nombre.....: Prieto
Municipios: Corvera de Asturias
Provincias: Asturias
Fecha de Construcción.....: 15 de julio de 1984
Pilar sin centrado forzado...: 1,20 m de alto, 0,30 m de diámetro.
Último cuerpo.....: 1,00 m de alto, 1,00 m de ancho.
Total cuerpos.....: 1 de 1,00 m de alto.

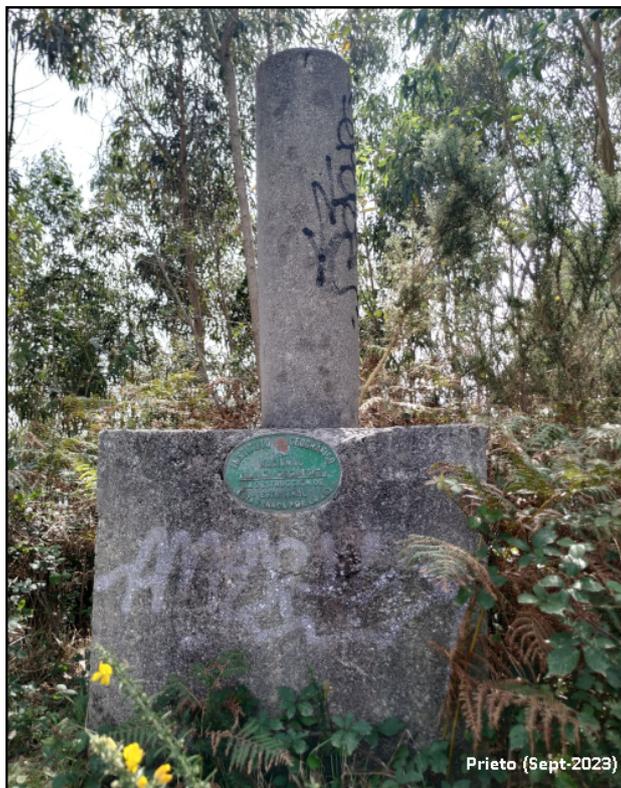
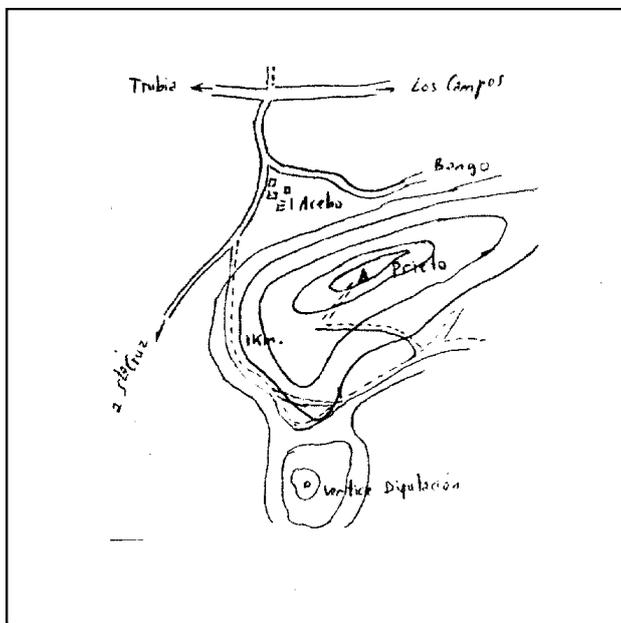
Situado en la parte más elevada del monte Prieto o Pico Guileiro, en terreno de monte bajo.

Vértice cubierto por árboles a su alrededor.

Pilar: Bueno Base: Bueno
