Reseña Vértice Geodésico 21-jun-2025

Número.....: 2607
Nombre.....: Penouta
Municipios: Boal
Provincias: Asturias
Fecha de Construcción.....: 06 de agosto de 1982
Pilar sin centrado forzado...: 1,20 m de alto, 0,30 m de diámetro.
Último cuerpo.....: 0,20 m de alto, 1,00 m de ancho.
Total cuerpos.....: 1 de 0,20 m de alto.

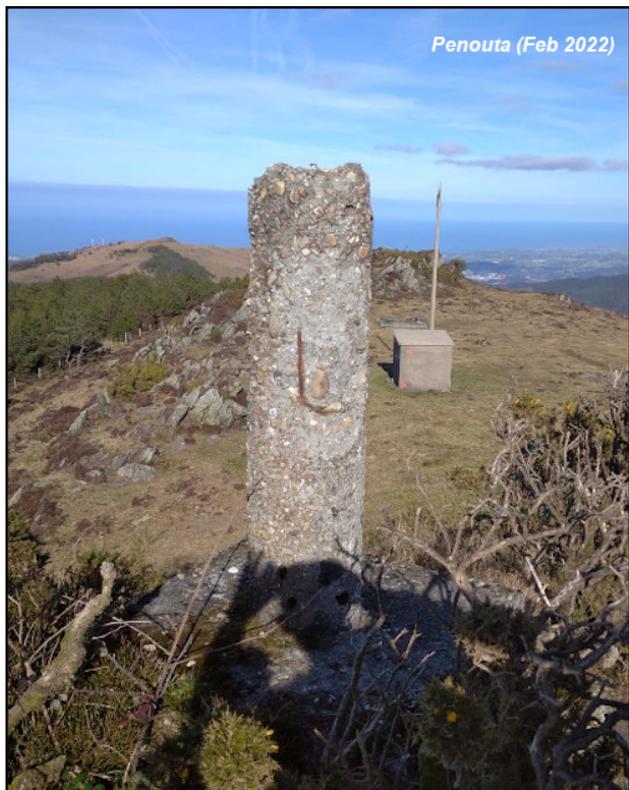
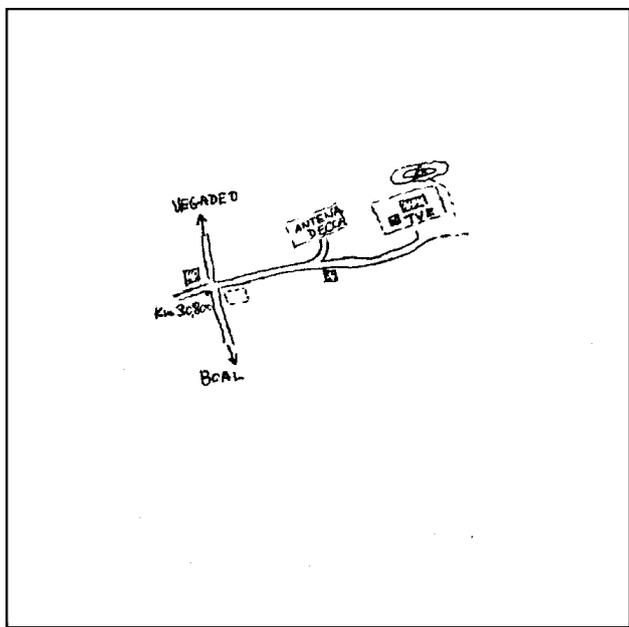
Situación:
 Situado en la cima del cerro Penouta, sobre unas rocas, en terreno de monte bajo y próximo a la línea de término de Boal con El Franco.

Estado: 06 de febrero de 2022
Pilar: No estacionable **Base: Bueno**
 Informe del estado del vértice: [InfoRG.pdf](#)
