Reseña Vértice Geodésico 10-may-2025

Número.....: 2764
Nombre.....: Rebollín
Municipios: Salas
Provincias: Asturias
Fecha de Construcción.....: 28 de septiembre de 1983
Pilar sin centrado forzado...: 1,18 m de alto, 0,30 m de diámetro.
Último cuerpo.....: 5,00 m de alto, 1,00 m de ancho.
Total cuerpos.....: 2 de 6,00 m de alto.

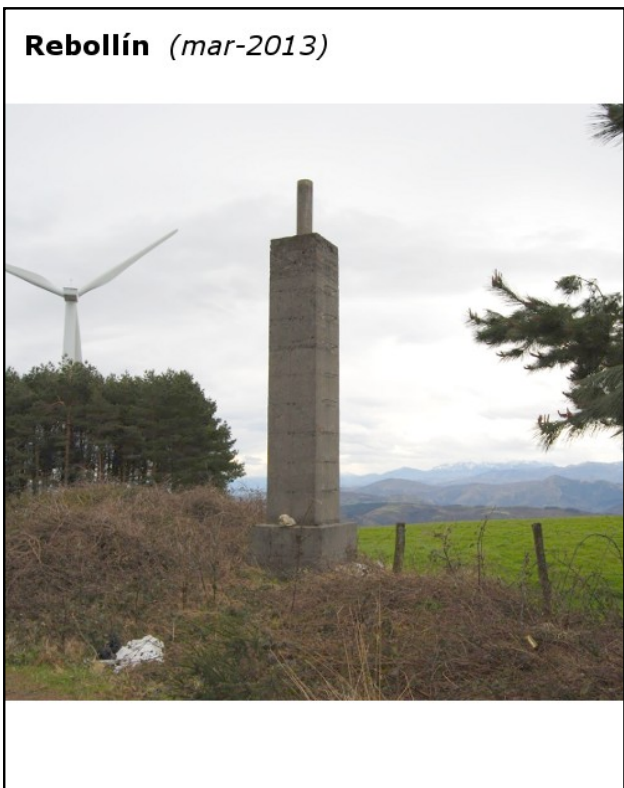
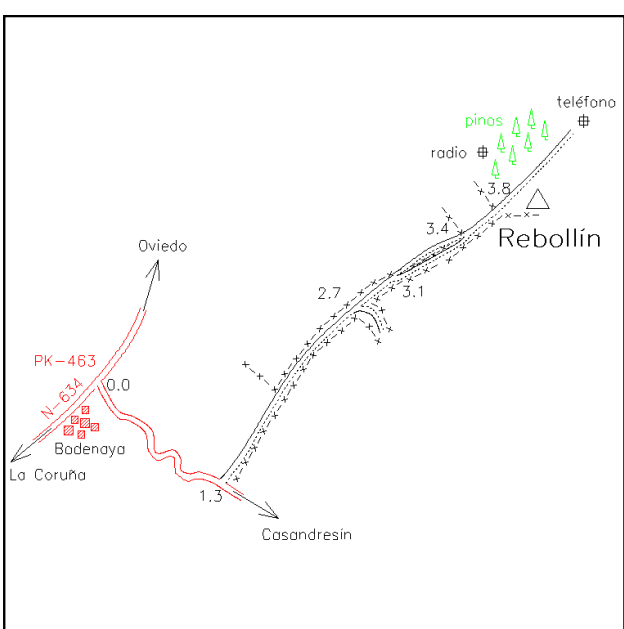
En lo alto de la loma del Rebollín, al sur de unos pinos, en terreno de pastos.

Despejado

REGENTE.Colocado el centrado en la campaña de Regente del 2000
 Vértice observado con GPS.

Estado: 22 de marzo de 2013
Pilar: Bueno
 Informe del estado del Vértice: [InfoRG.pdf](#) **Base: Bueno**

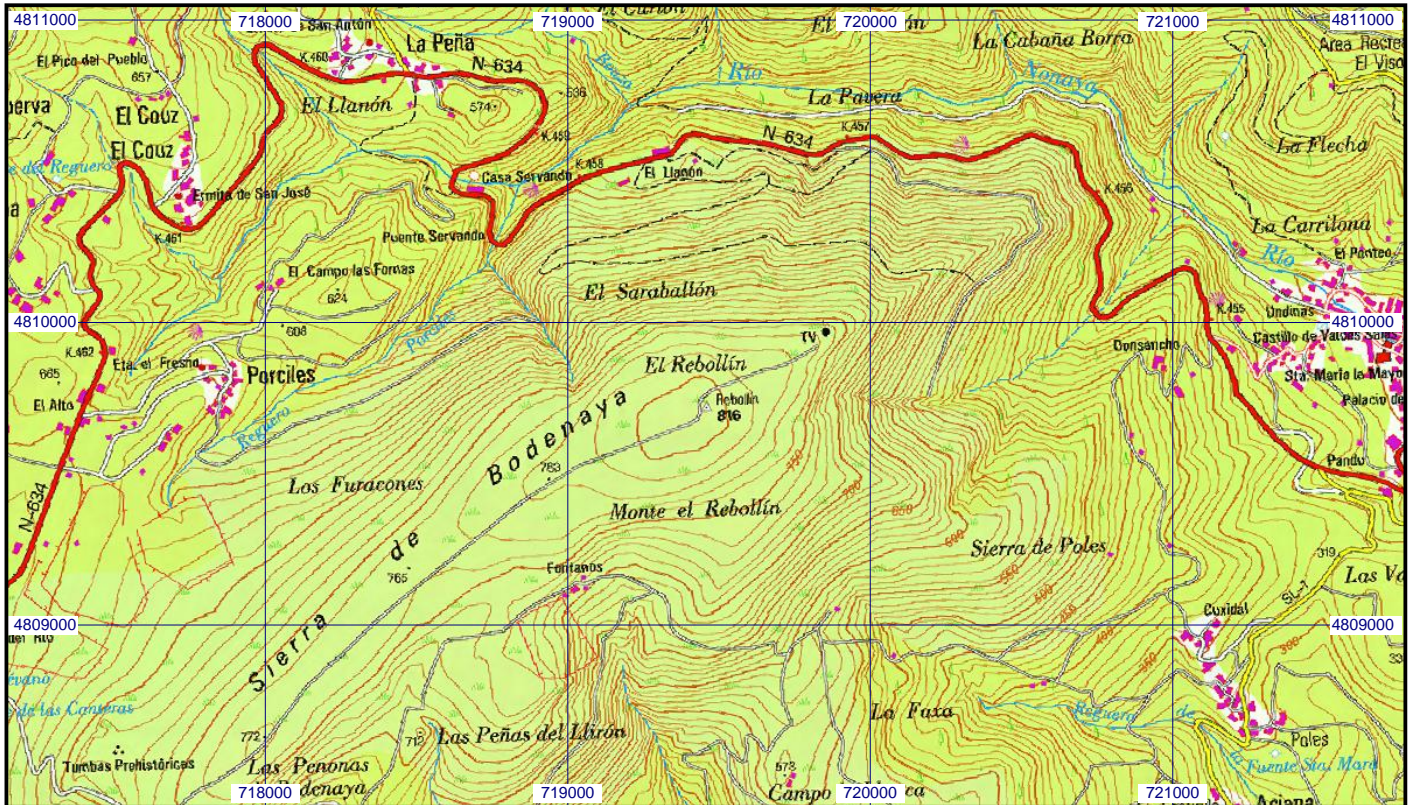
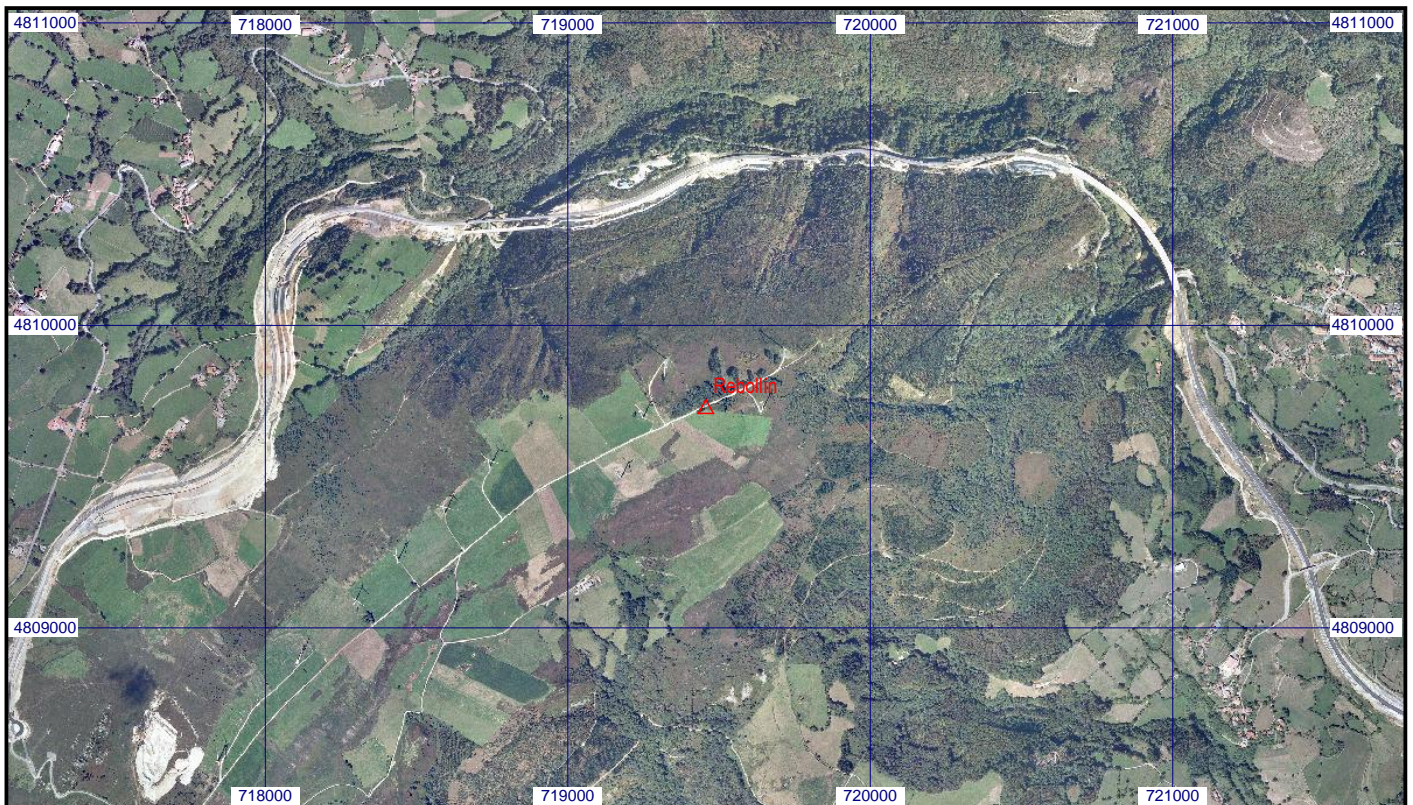
02764 Rebollín

Cartografía de situación

Escala 1:25.000

Coordenadas ETRS89. Huso 29

Desde Bodenaya, en el PK-463.050 de la carretera N-634, se toma el desvío a Casandresín y a los 1300 m. giramos a la izquierda por una pista que va por la divisoria; a los 2700 m tomamos a la izquierda por un camino peor entre cerramientos, a los 3.1 Km. se desdobra tomando el de la izquierda y a los 3.8 Km. llegamos a la señal. Para el último recorrido es conveniente un todo terreno sobre todo en tiempo húmedo aunque se puede hacer con turismo.
