## Reseña Vértice Geodésico

**Número.....: 3043**  
**Nombre.....: Incos**  
**Municipios: Cabranes**  
**Provincias: Asturias**  
**Fecha de Construcción.....: 27 de mayo de 1983**  
**Pilar sin centrado forzado...: 1,20 m de alto, 0,30 m de diámetro.**  
**Último cuerpo.....: 0,50 m de alto, 1,00 m de ancho.**  
**Total cuerpos.....: 1 de 0,50 m de alto.**

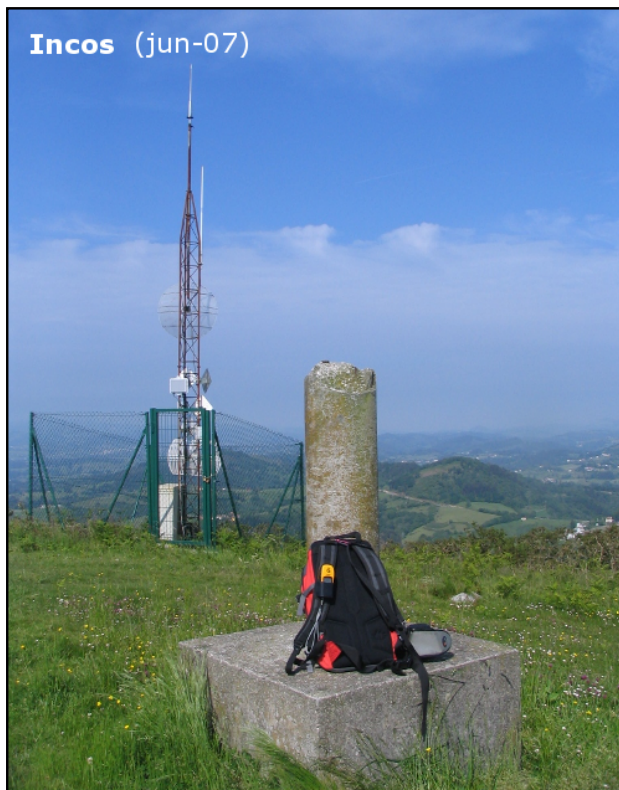
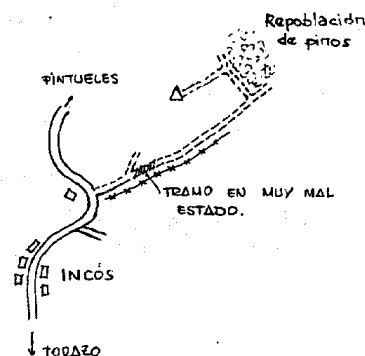
### Incós (jun-07)

Estado: 02 de junio de 2007

Pilar: No estacionable  
Informe del estado del vértice: [InfoRG.pdf](#)

Base: Bueno
