## Reseña Vértice Geodésico

**Número.....: 3330**  
**Nombre.....: Pica Burbón**  
**Municipios: Valdáliga**  
**Provincias: Cantabria**  
**Fecha de Construcción.....: 01 de agosto de 1984**  
**Pilar sin centrado forzado...: 1,20 m de alto, 0,30 m de diámetro.**  
**Último cuerpo.....: 0,40 m de alto, 1,00 m de ancho.**  
**Total cuerpos.....: 1 de 0,40 m de alto.**

## Pica Burbón (dic-07)

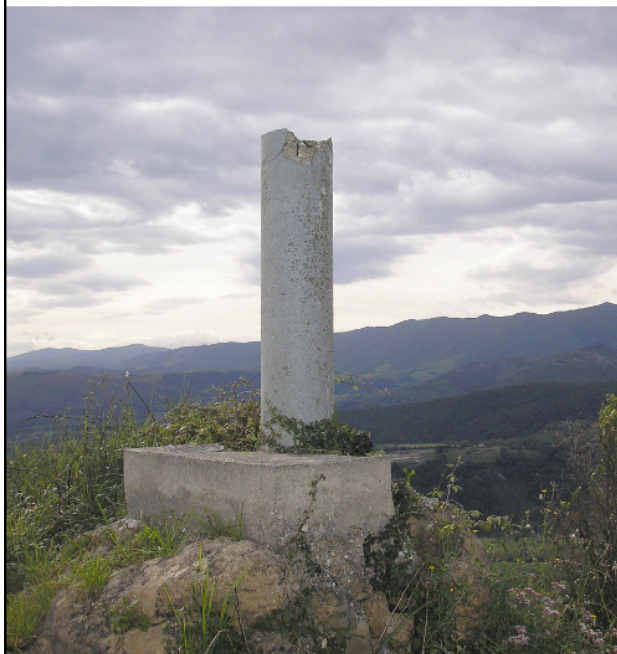
**Estado: 16 de diciembre de 2009**  
**Pilar: No estacionable** **Base: Desperfectos**  
 Informe del estado del vértice: [InforG.pdf](#)
