Reseña Vértice Geodésico

Número.....: 3451
Nombre.....: Sisos
Municipios: Piélagos
Provincias: Cantabria
Fecha de Construcción.....: 01 de julio de 1984
Pilar sin centrado forzado...: 1,20 m de alto, 0,30 m de diámetro.
Último cuerpo.....: 2,00 m de alto, 1,00 m de ancho.
Total cuerpos.....: 1 de 2,00 m de alto.

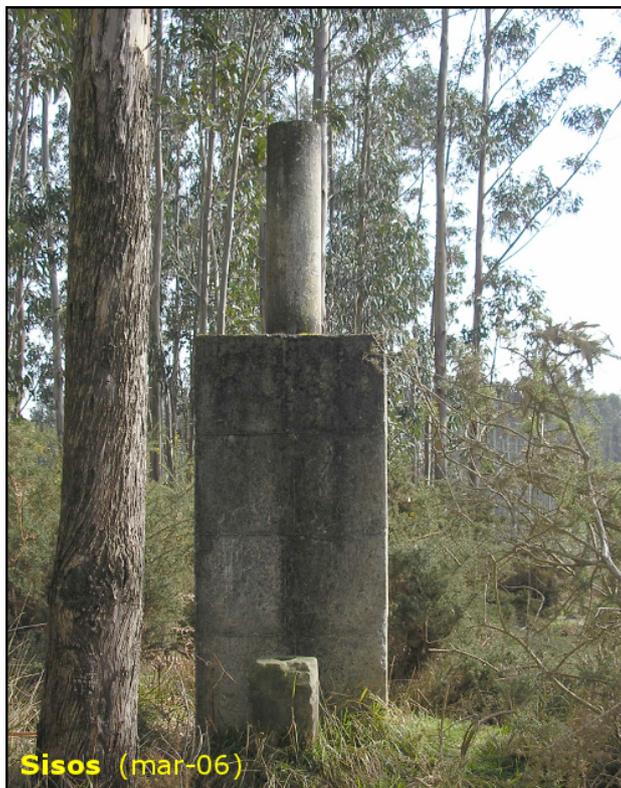
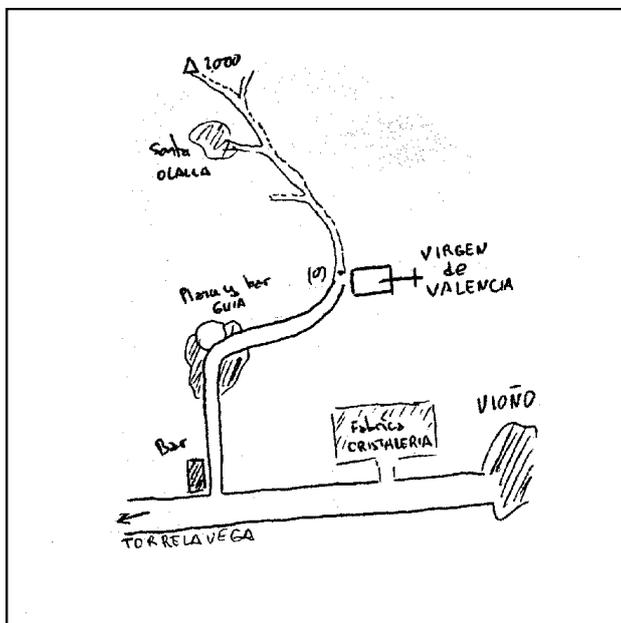
Situado en la parte más destacada del paraje conocido por Sisos, en terreno de eucaliptos.

Parcialmente cubierto por materia vegetativa.

Estado: 08 de marzo de 2006

Pilar: Bueno
Informe del estado del vértice: [InfoRG.pdf](#)

Base: Bueno
