**Reseña Vértice Geodésico** 21-jun-2025

**Número.....: 3542**  
**Nombre.....: Lechino**  
**Municipios: Entrambasaguas**  
**Provincias: Cantabria**  
**Fecha de Construcción.....: 01 de julio de 1984**  
**Pilar sin centrado forzado...: 1,20 m de alto, 0,30 m de diámetro.**  
**Último cuerpo.....: 0,20 m de alto, 1,00 m de ancho.**  
**Total cuerpos.....: 1 de 0,20 m de alto.**

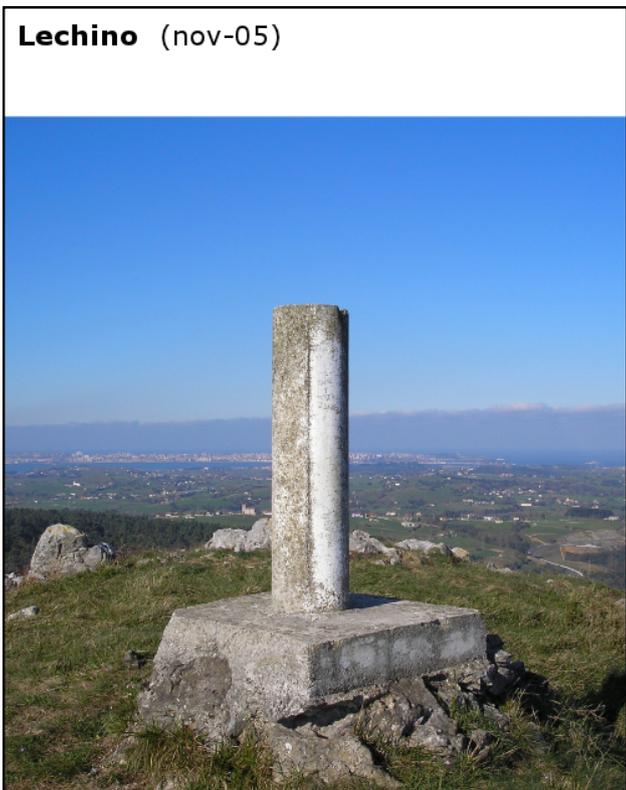
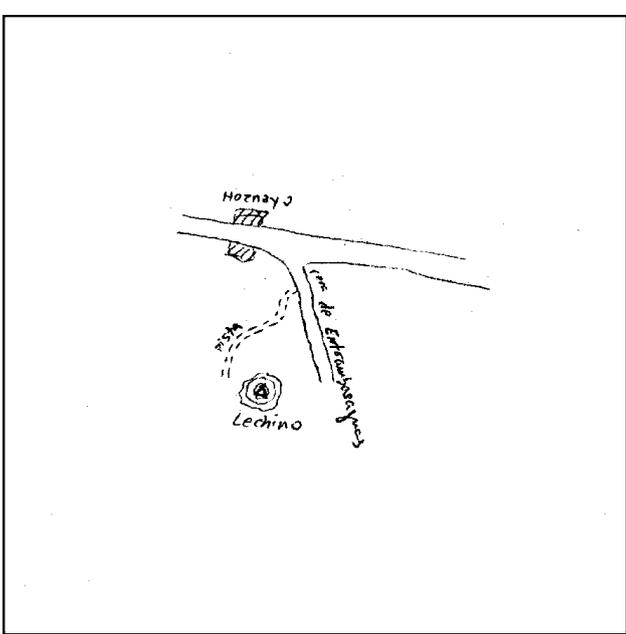
**Observaciones:**  
Existía señal antigua, consistente en cuadro y taladro grabado en roca. La señal nueva coincide exactamente con la antigua.

**Estado: 22 de noviembre de 2005**  
**Pilar: Deteriorado** **Base: Deteriorada**  
 Informe del estado del vértice: [InfoRG.pdf](#)
