Reseña Vértice Geodésico 10-may-2025

Número.....: 4113
Nombre.....: San Telmo
Municipios: Hondarribia
Provincias: Gipuzkoa
Fecha de Construcción.....: 05 de octubre de 1982
Pilar con centrado forzado..: 1,19 m de alto, 0,30 m de diámetro.
Último cuerpo.....: 0,20 m de alto, 1,00 m de ancho.
Total cuerpos.....: 1 de 0,20 m de alto.

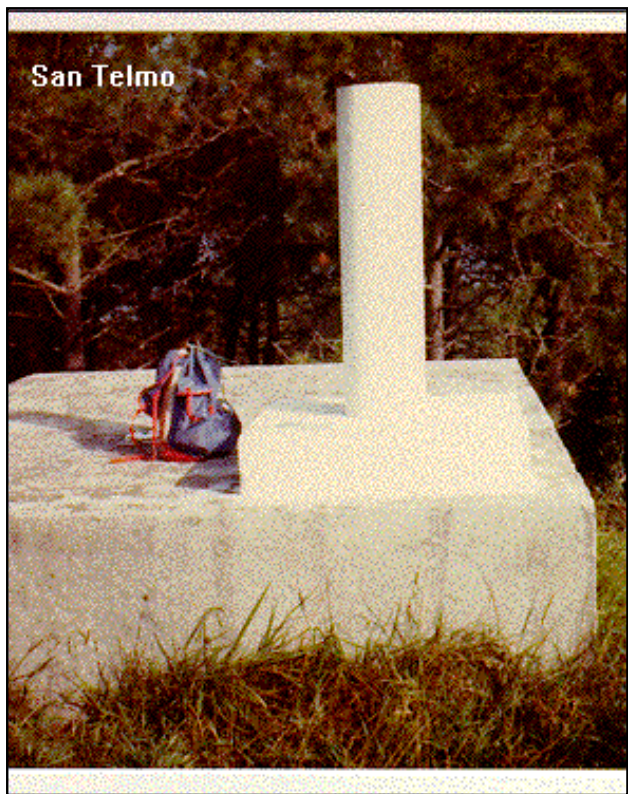
Situación:
Situado sobre un depósito de agua que hay en el campo de tiro de San Telmo.
