Reseña Vértice Geodésico

Número.....: 4410
Nombre.....: Beo
Municipios: Malpica de Bergantiños
Provincias: A Coruña
Fecha de Construcción.....: 15 de octubre de 1981
Pilar sin centrado forzado...: 1,20 m de alto, 0,30 m de diámetro.
Último cuerpo.....: 0,30 m de alto, 1,00 m de ancho.
Total cuerpos.....: 1 de 0,30 m de alto.

04410 Beo

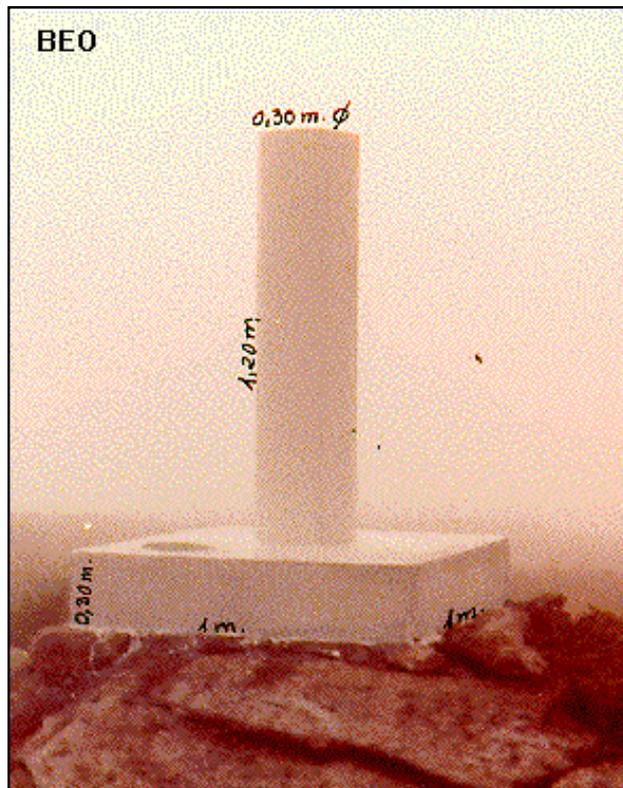
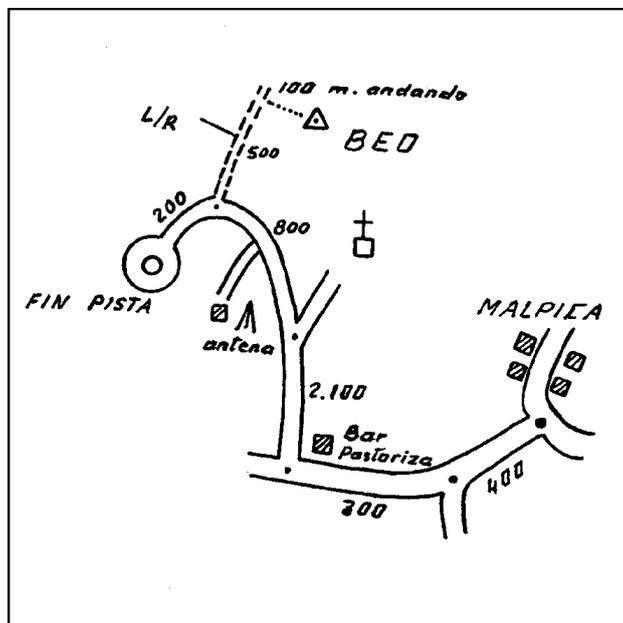
BEO

Situado en el punto más alto del Monte Beo (que forma el Cabo de San Adrián), sobre una roca.
