## Reseña Vértice Geodésico

**Número.....:** 4578  
**Nombre.....:** Santa Marta de Babío  
**Municipios:** Bergondo  
**Provincias:** A Coruña  
**Fecha de Construcción.....:** 15 de marzo de 1982  
**Pilar sin centrado forzado...:** 1,20 m de alto, 0,30 m de diámetro.  
**Último cuerpo.....:** 4,00 m de alto, 1,00 m de ancho.  
**Total cuerpos.....:** 1 de 4,00 m de alto.

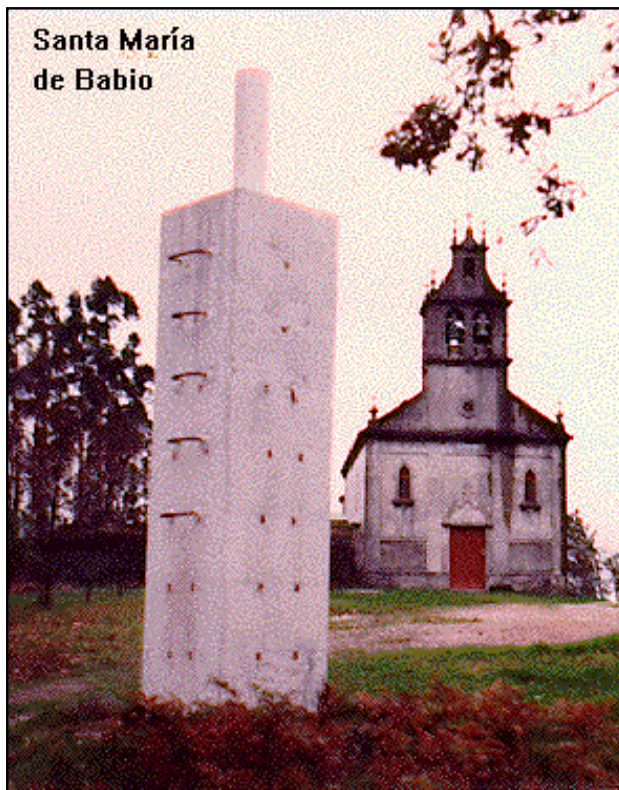
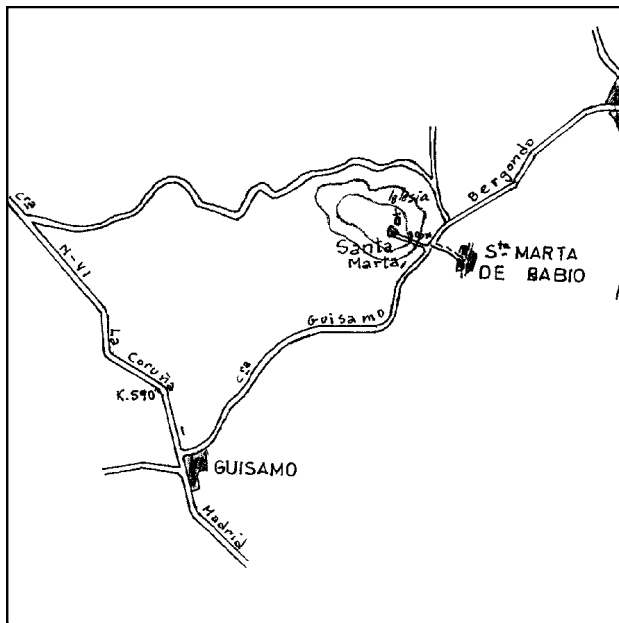
### Santa María de Babío

Situado en lo alto del cerro donde está la Iglesia de Santa Marta de Babío. La señal se ha colocado a unos 50 m. al S. de la iglesia, en terreno de pinos, eucaliptos y castaños y junto a una cruz.
