## Reseña Vértice Geodésico

**Número.....: 5039**  
**Nombre.....: Carondio**  
**Municipios: Villayón**  
**Provincias: Asturias**  
**Fecha de Construcción.....: 02 de septiembre de 1983**  
**Pilar sin centrado forzado...: 1,20 m de alto, 0,30 m de diámetro.**  
**Último cuerpo.....: 0,20 m de alto, 1,00 m de ancho.**  
**Total cuerpos.....: 1 de 0,20 m de alto.**

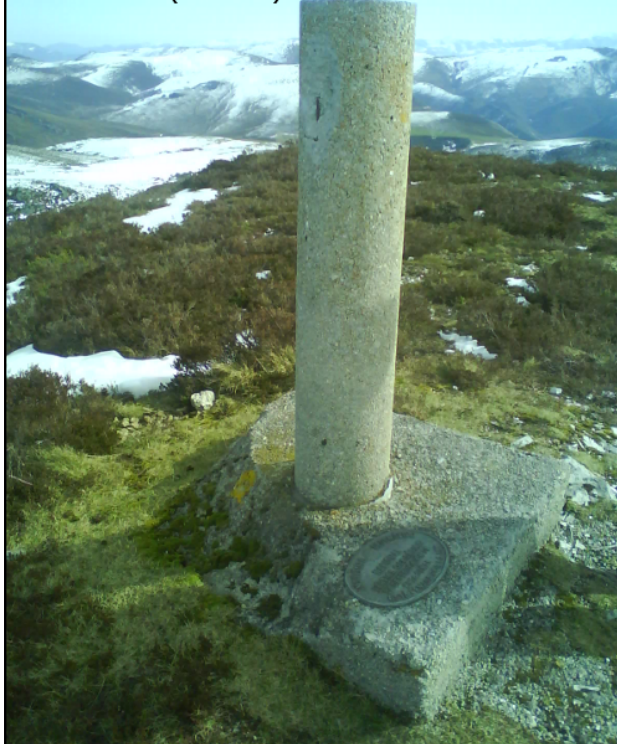
### Carondio (feb-11)

**Estado:** 14 de febrero de 2011

**Pilar:** Deteriorado  
Informe del estado del Vértice: [InfoRG.pdf](#)

**Base:** Desperfectos
