Reseña Vértice Geodésico 10-may-2025

Número.....: 5225
Nombre.....: Loral
Municipios: Yernes y Tameza
Provincias: Asturias
Fecha de Construcción.....: 19 de junio de 1983
Pilar sin centrado forzado...: 1,20 m de alto, 0,30 m de diámetro.
Último cuerpo.....: 1,00 m de alto, 1,00 m de ancho.
Total cuerpos.....: 1 de 1,00 m de alto.

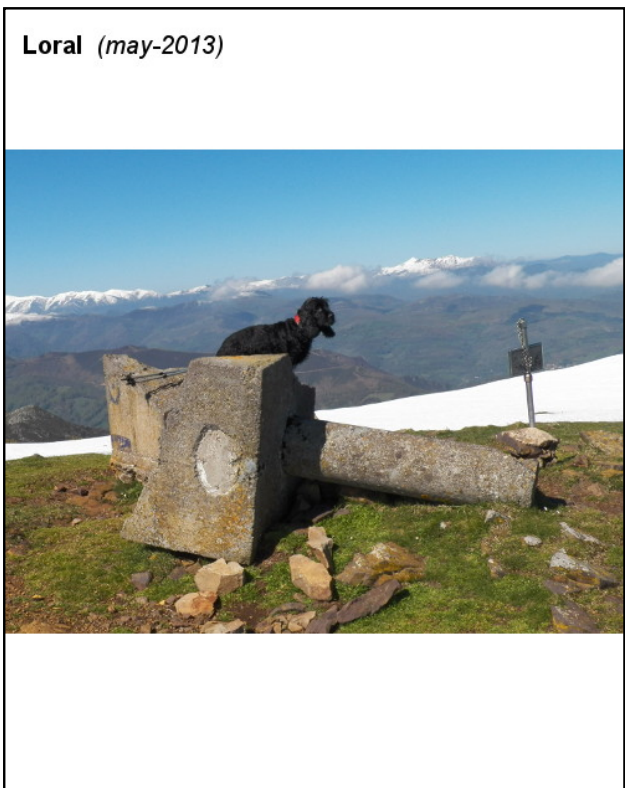
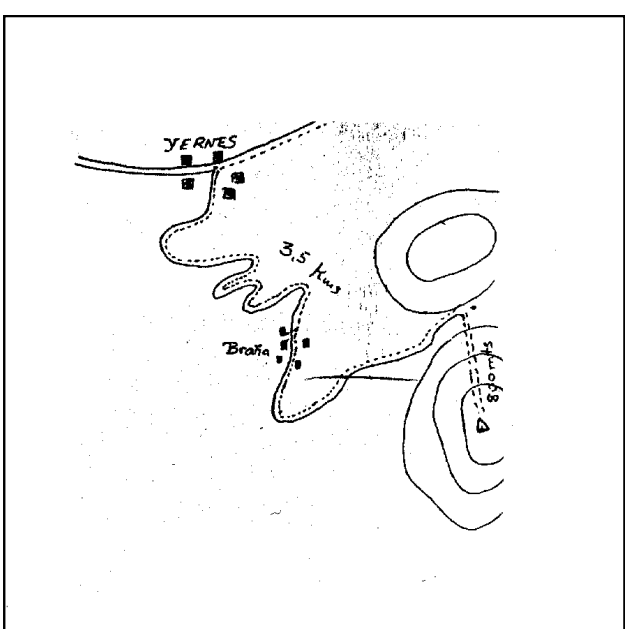
Situación:
Situado en un monte alomado y despejado, en terreno de pastos.

Horizonte GPS:
Despejado

Estado: 03 de mayo de 2013
Pilar: Destruído
Base: Destruída
 Informe del estado del vértice: [InfoRG.pdf](#)
