Reseña Vértice Geodésico

Número.....: 5631
Nombre.....: Cortés
Municipios: Camaleño
Provincias: Cantabria
Fecha de Construcción.....: 01 de septiembre de 1983
Pilar sin centrado forzado...: 1,20 m de alto, 0,30 m de diámetro.
Último cuerpo.....: 0,20 m de alto, 1,00 m de ancho.
Total cuerpos.....: 1 de 0,20 m de alto.

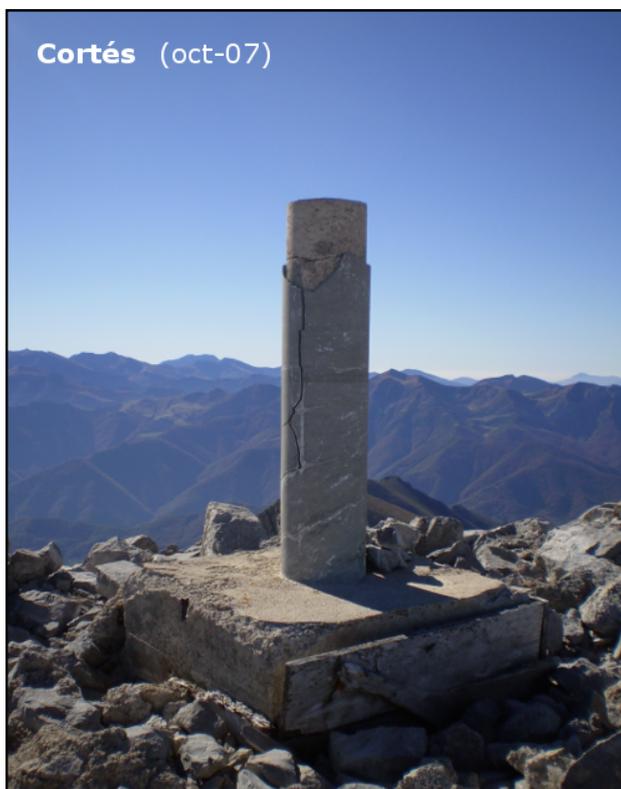
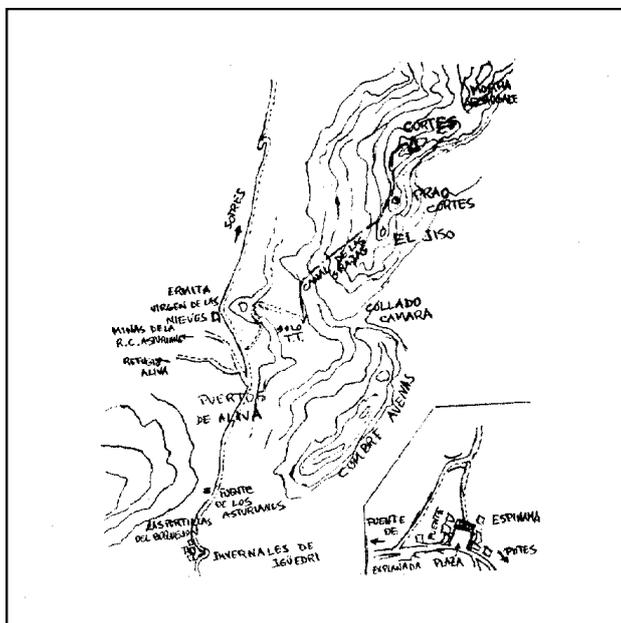
Situado en la cumbre de Pico Cortés, en el macizo oriental de los Picos de Europa, entre la cumbre de Prao Cortés y la Horcada del Jierro, que la separa de la Morra de Lechugales.

Estado: 28 de octubre de 2007
Pilar: Desperfectos
Base: Desperfectos
 Informe del estado del Vértice: InfoRG.pdf
