Reseña Vértice Geodésico 10-may-2025

Número.....: 6230
Nombre.....: Urtemondo
Municipios: Dima
Provincias: Bizkaia
Fecha de Construcción.....: 18 de marzo de 1993
Pilar sin centrado forzado...: 1,30 m de alto, 0,32 m de diámetro.
Último cuerpo.....: 0,40 m de alto, 1,00 m de ancho.
Total cuerpos.....: 1 de 0,40 m de alto.

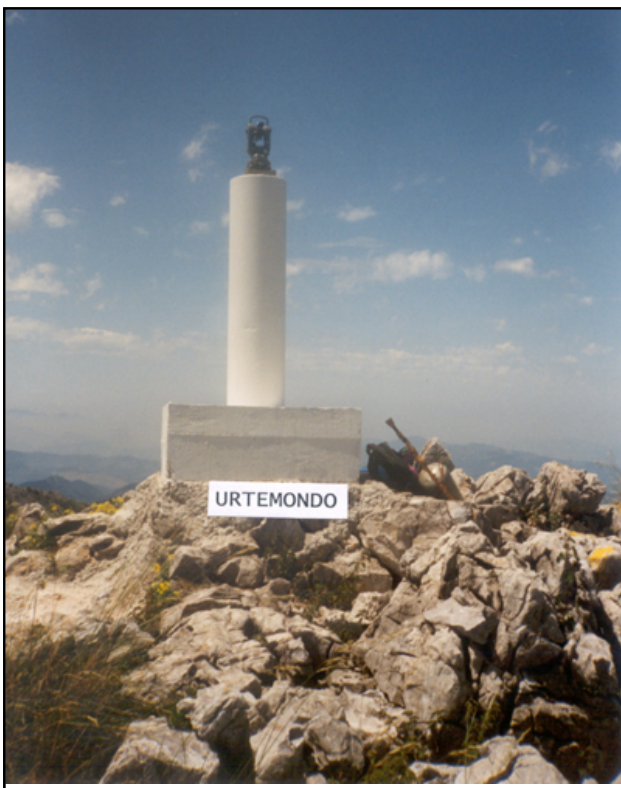
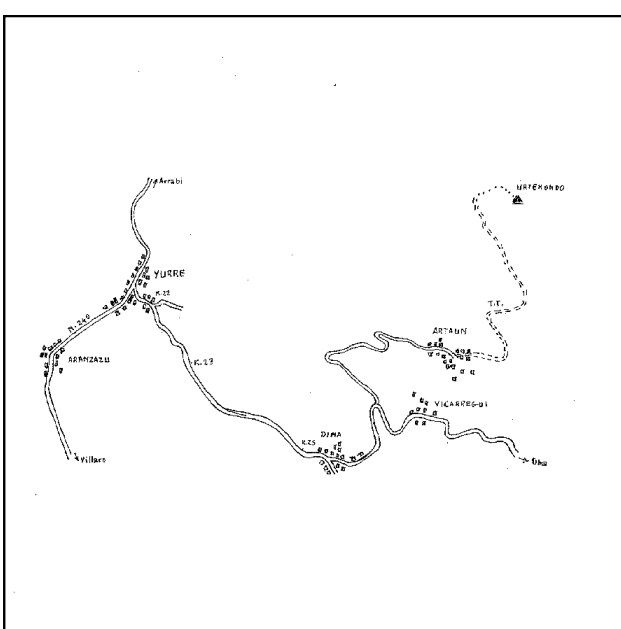
Situado en lo más alto del cerro rocoso de Urtemondo, a unos 6 m. al S. de un buzón de montañeros.
