Reseña Vértice Geodésico

Número.....: 6249
Nombre.....: Maiaga
Municipios: Gernika-Lumo
Provincias: Bizkaia
Fecha de Construcción.....: 01 de enero de 1970
Pilar sin centrado forzado...: 1,10 m de alto, 0,32 m de diámetro.
Último cuerpo.....: 0,50 m de alto, 1,00 m de ancho.
Total cuerpos.....: 1 de 0,50 m de alto.

06249 Maiaga

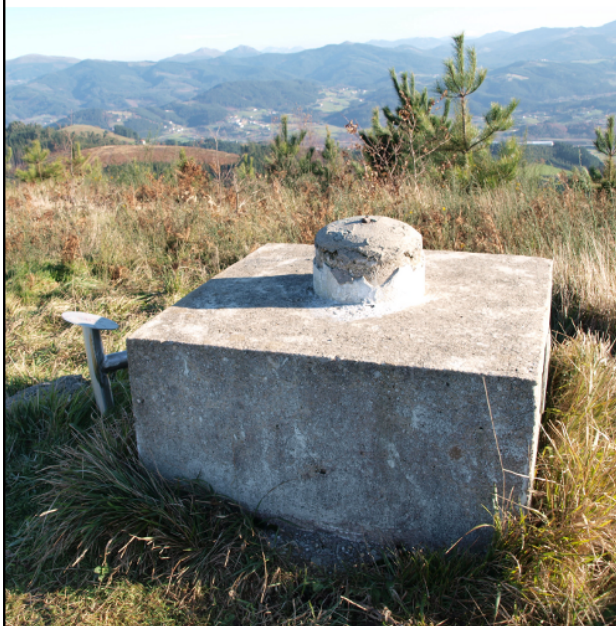
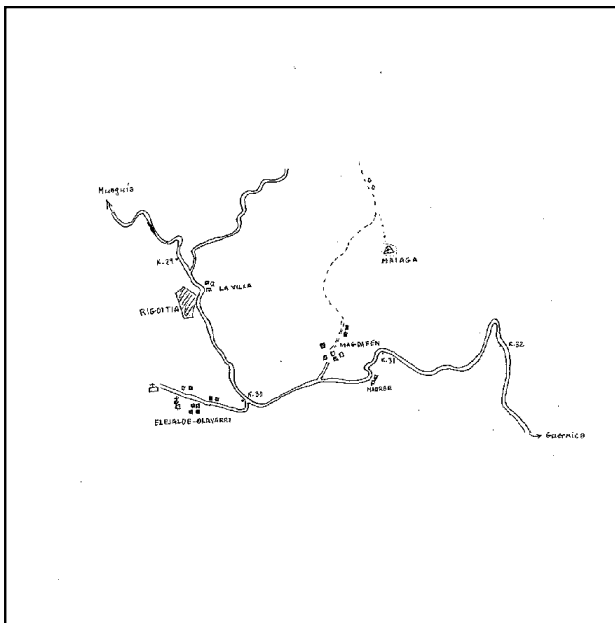
Maiaga (abr-11)

Estado: 17 de abril de 2011

Pilar: Destruído
Informe del estado del Vértice: [InfoRG.pdf](#)

Base: Bueno
