## Red de Infraestructuras Geodésicas

## Reseña Vértice Geodésico

Número....: 6459 Nombre....: Faro

Municipios: Donostia/San Sebastián

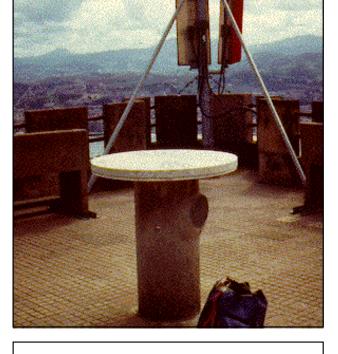
EUREF 89.La señal tiene forma de mesa y consiste en un pilar cilíndrico de 0,30 m. de diámetro por 0,98 m. de altura y encima, un mármol de 0,60 m. de diámetro. Vértice observado con GPS.
