**Reseña Vértice Geodésico** 10-may-2025

**Número.....: 6607**  
**Nombre.....: Tuturru**  
**Municipios: Urdazubi/Urdaiz**  
**Provincias: Navarra**  
**Fecha de Construcción.....: 01 de enero de 1967**  
**Pilar con centrado forzado...: 1,20 m de alto, de diámetro.**  
**Último cuerpo.....: de alto, de ancho.**  
**Total cuerpos.....: de 1,00 m de alto.**

06607 Tuturru

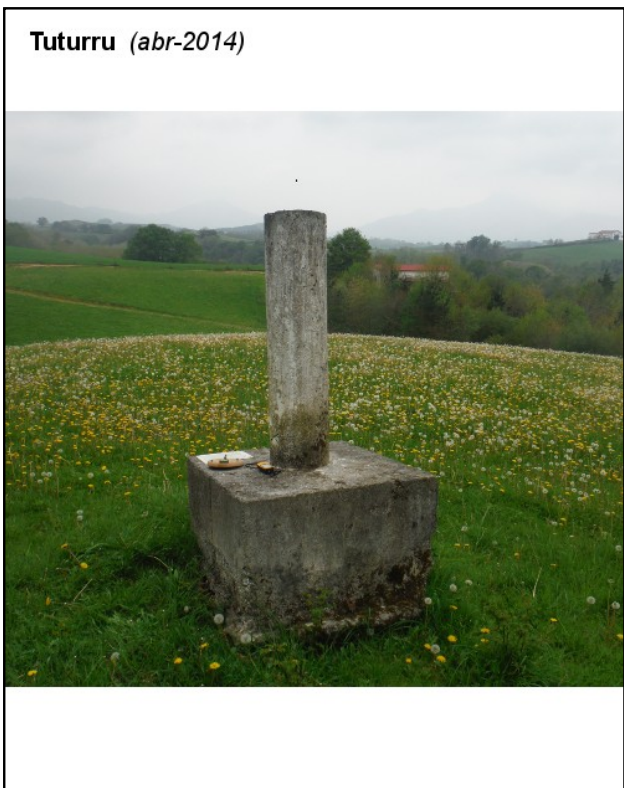
**Situación:**  
Situado en un pequeño cerro junto a los restos del fuerte Tambor.

**Horizonte GPS:**  
Parcialmente cubierto por materia vegetal.

**Estado:** 16 de octubre de 2000  
**Pilar:** Bueno **Base:** Desplazada  
 Informe del estado del vértice: [InfoRG.pdf](#)
