Reseña Vértice Geodésico

Número.....: 6905
Nombre.....: O Couso
Municipios: Santa Comba
Provincias: A Coruña
Fecha de Construcción.....: 01 de noviembre de 1981
Pilar sin centrado forzado...: 1,20 m de alto, 0,30 m de diámetro.
Último cuerpo.....: 2,00 m de alto, 1,00 m de ancho.
Total cuerpos.....: 1 de 2,00 m de alto.

06905 O Couso

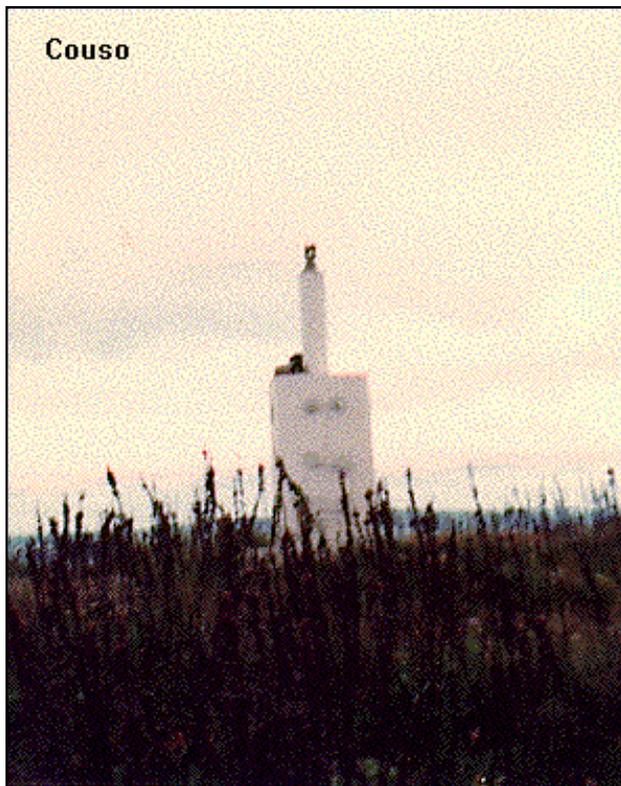
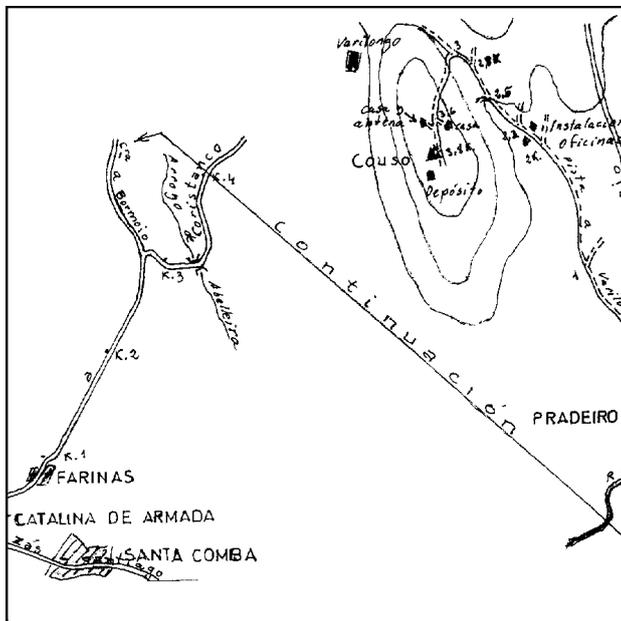
Situado en la parte más elevada del monte Couso, en terreno de monte bajo, a unos 200 m. al S. de una casa y entre un depósito de agua y una antena con caseta de la Guardia Civil.
