Reseña Vértice Geodésico

Número.....: **7985**
 Nombre.....: **Remelende**
 Municipios: **Caso; Maraña**
 Provincias: **Asturias; León**
 Fecha de Construcción.....: **01 de enero de 1983**
 Pilar con centrado forzado...: **1,22 m de alto, 0,25 m de diámetro.**
 Último cuerpo.....: **0,20 m de alto, 1,00 m de ancho.**
 Total cuerpos.....: **1 de 0,20 m de alto.**

07985 Remelende

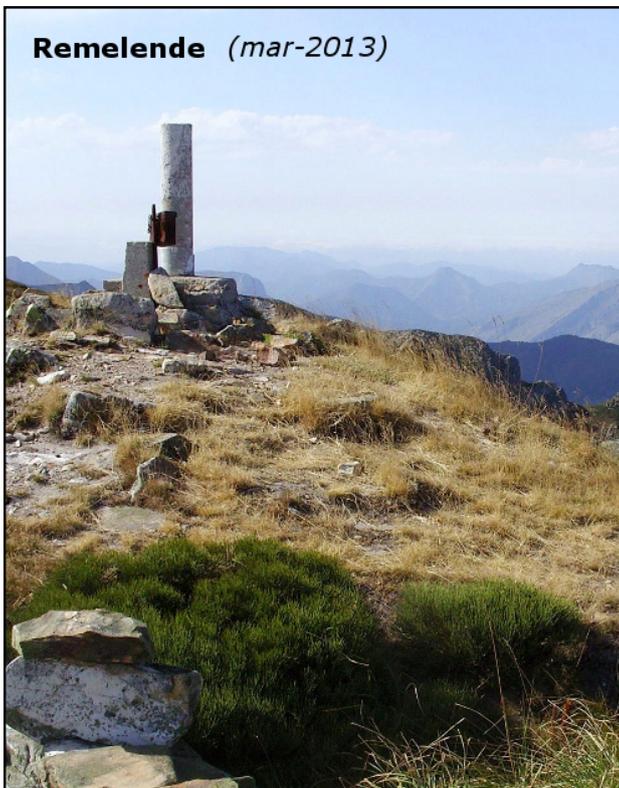
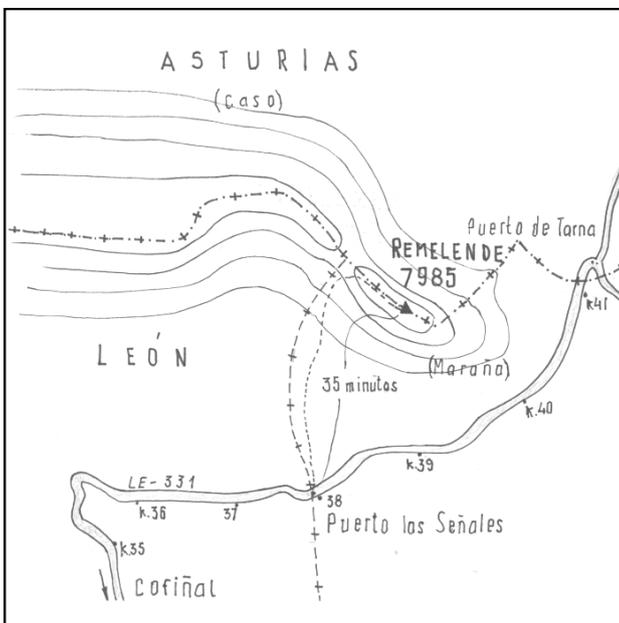
Remelende (mar-2013)

Pilar: Desperfectos
Informe del estado del Vértice: [InfoRG.pdf](#)

Base: Desperfectos
