Reseña Vértice Geodésico

Número.....: 8352
Nombre.....: Otero
Municipios: San Miguel de Aguayo
Provincias: Cantabria
Fecha de Construcción.....: 01 de septiembre de 1984
Pilar sin centrado forzado...: 1,20 m de alto, 0,30 m de diámetro.
Último cuerpo.....: 0,50 m de alto, 1,00 m de ancho.
Total cuerpos.....: 1 de 0,50 m de alto.

08352 Otero

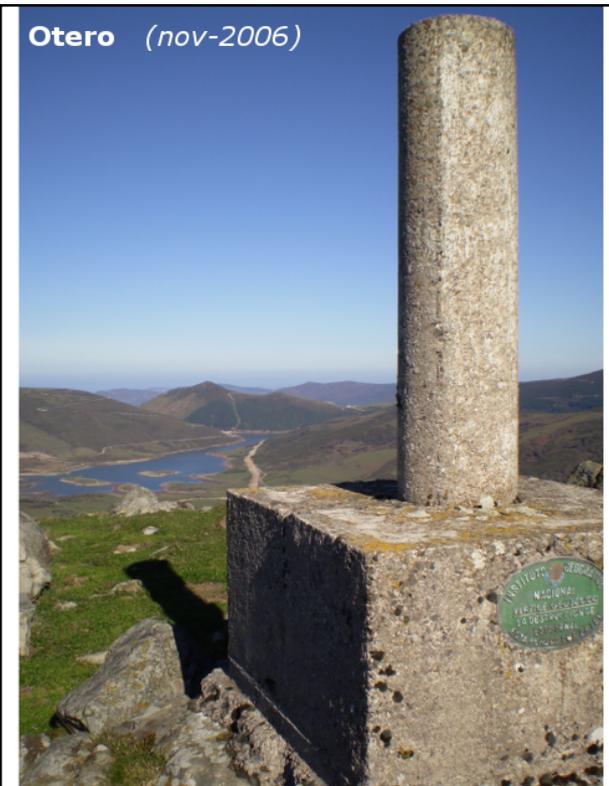
Otero (nov-2006)

Situado en la parte más destacada del cerro conocido por Otero o Carbajal, a unos 25 m. al N. de un repetidor de T.V.

Posible sombra de repetidor de T.V.
