Reseña Vértice Geodésico 10-may-2025

Número.....: 8856
Nombre.....: Irino
Municipios: Urretxu
Provincias: Gipuzkoa
Fecha de Construcción.....: 03 de octubre de 1982
Pilar sin centrado forzado...: 1,20 m de alto, 0,30 m de diámetro.
Último cuerpo.....: 0,20 m de alto, 1,00 m de ancho.
Total cuerpos.....: 1 de 0,20 m de alto.

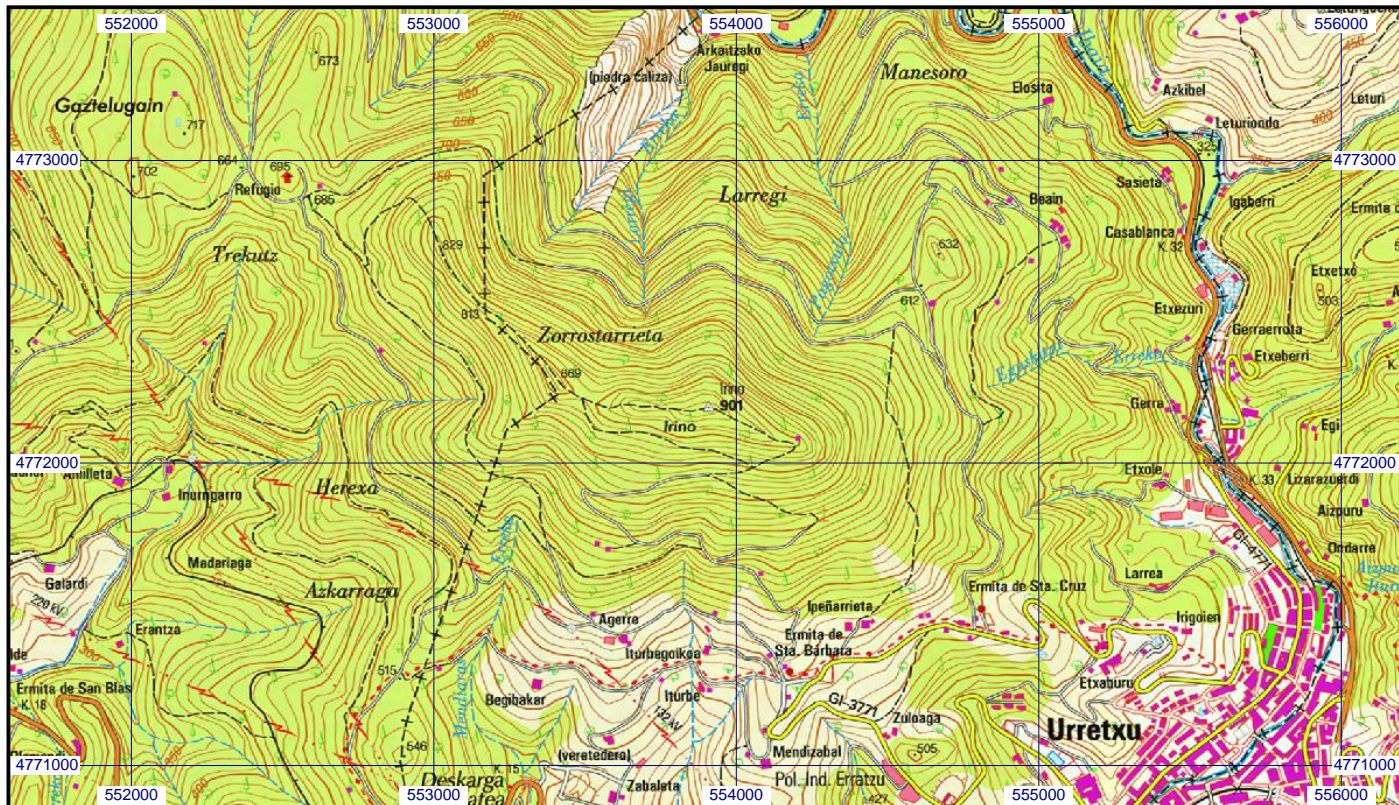
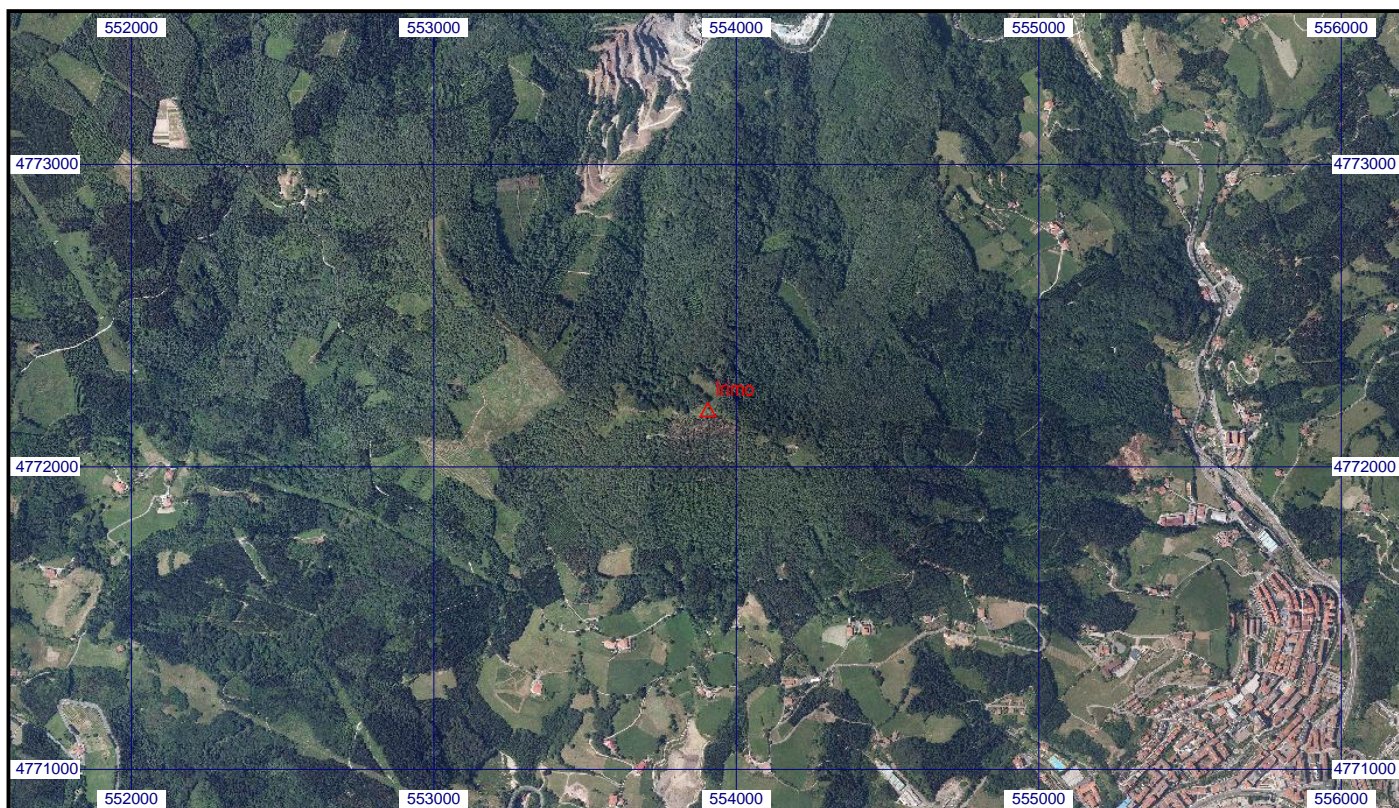
Cartografía de situación

Escala 1:25.000

Coordenadas ETRS89. Huso 30
