Reseña Vértice Geodésico

Número.....: 10361
Nombre.....: San Mateo
Municipios: La Pola de Gordón
Provincias: León
Fecha de Construcción.....: 01 de septiembre de 1983
Pilar sin centrado forzado...: 1,20 m de alto, 0,30 m de diámetro.
Último cuerpo.....: 0,20 m de alto, 1,00 m de ancho.
Total cuerpos.....: 1 de 0,20 m de alto.

010361 San Mateo

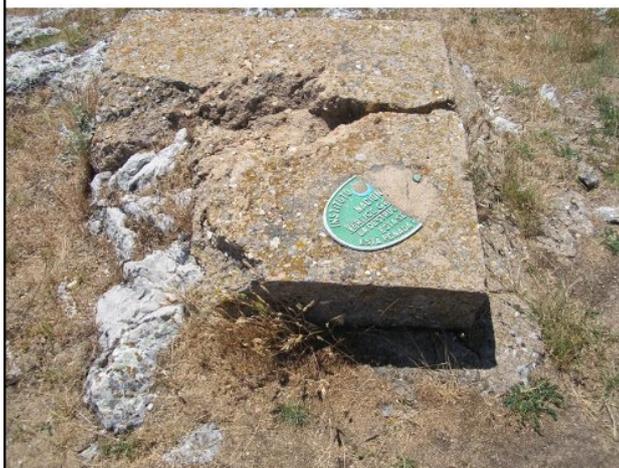
San Mateo (jun-11)

Estado: 29 de junio de 2011

Pilar: **Destruído**
Informe del estado del vértice: [InfoRG.pdf](#)

Base: **Destruída**
