## Reseña Vértice Geodésico

Número.....: **10413**  
 Nombre.....: **Polvareda**  
 Municipios: Valdepiélagos; Matallana de Torío; Cármenes  
 Provincias: León  
 Fecha de Construcción.....: 01 de diciembre de 1988  
 Pilar sin centrado forzado.: 1,20 m de alto, 0,30 m de diámetro.  
 Último cuerpo.....: 0,20 m de alto, 1,00 m de ancho.  
 Total cuerpos.....: 1 de 0,20 m de alto.

## Polvareda

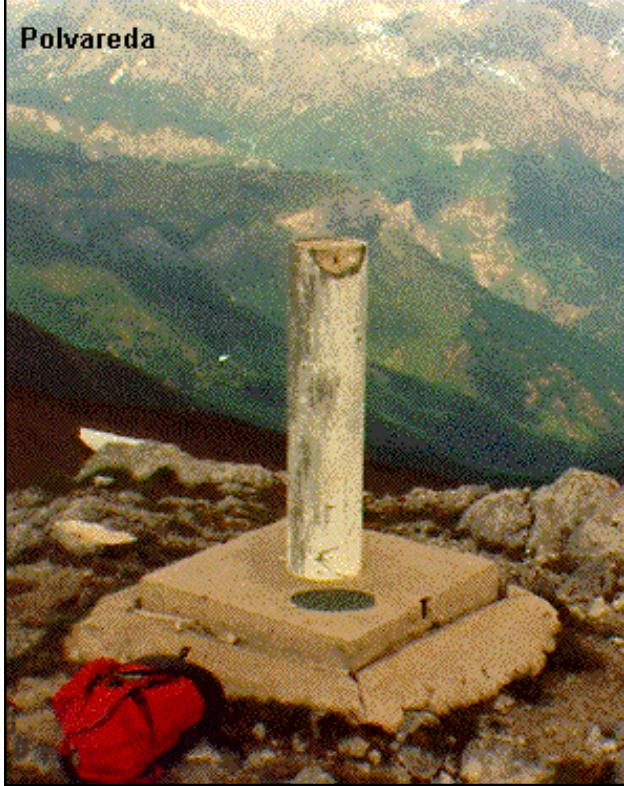
A unos 7000 m al E. de Valdepiélagos y 3000 m al E. de Correcillas, montón de piedras, posible resto del antiguo vértice colocados en forma cilíndrica de un m. de altura aproximadamente y 0.80 m de diámetro.

Febrero 2011: El Pilar ha sido revestido con un tubo de fibrocemento.

Pilar: Bueno

Base: Bueno
