Reseña Vértice Geodésico

Número.....: 10427
Nombre.....: Bodón
Municipios: Valdelugeros
Provincias: León
Fecha de Construcción.....: 09 de septiembre de 1983
Pilar sin centrado forzado...: 1,20 m de alto, 0,30 m de diámetro.
Último cuerpo.....: 0,20 m de alto, 1,00 m de ancho.
Total cuerpos.....: 1 de 0,20 m de alto.

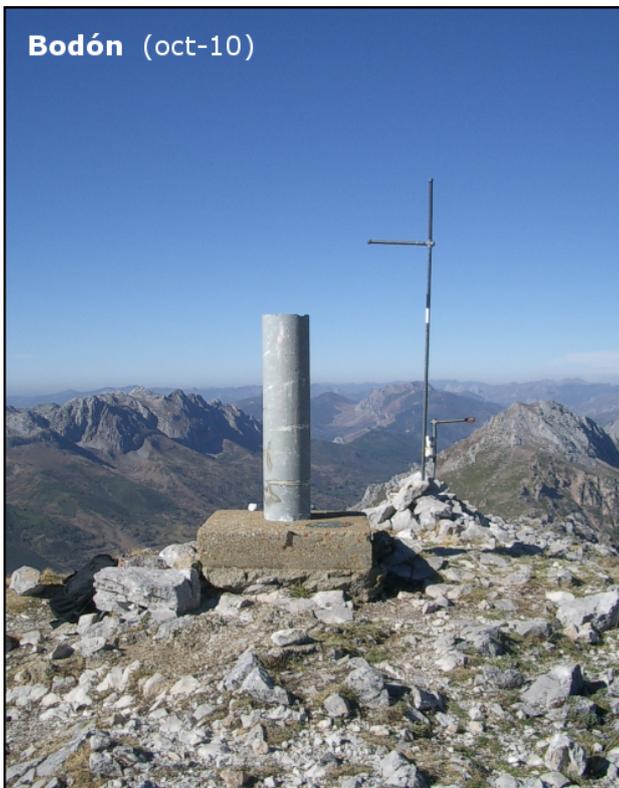
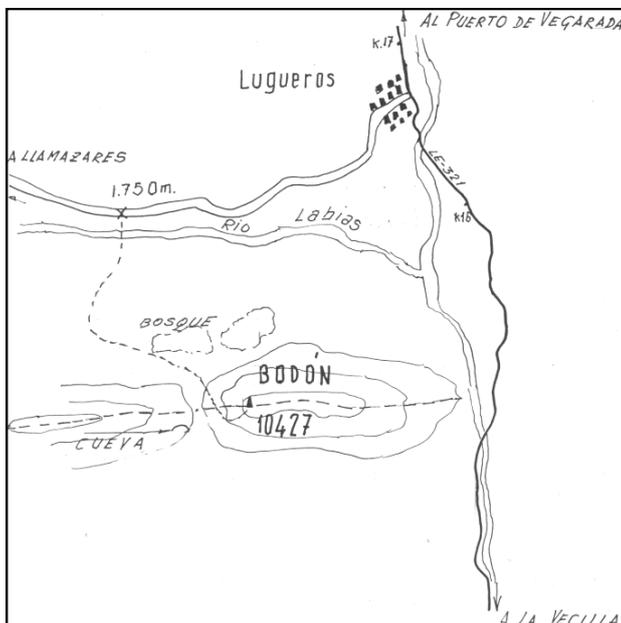
Bodón (oct-10)

Situado en lo alto de un pico rocoso de paredes verticales conocido como Bodón.

Estado: 05 de octubre de 2010
Pilar: Desperfectos
Base: Bueno
 Informe del estado del Vértice: [InfoRG.pdf](#)

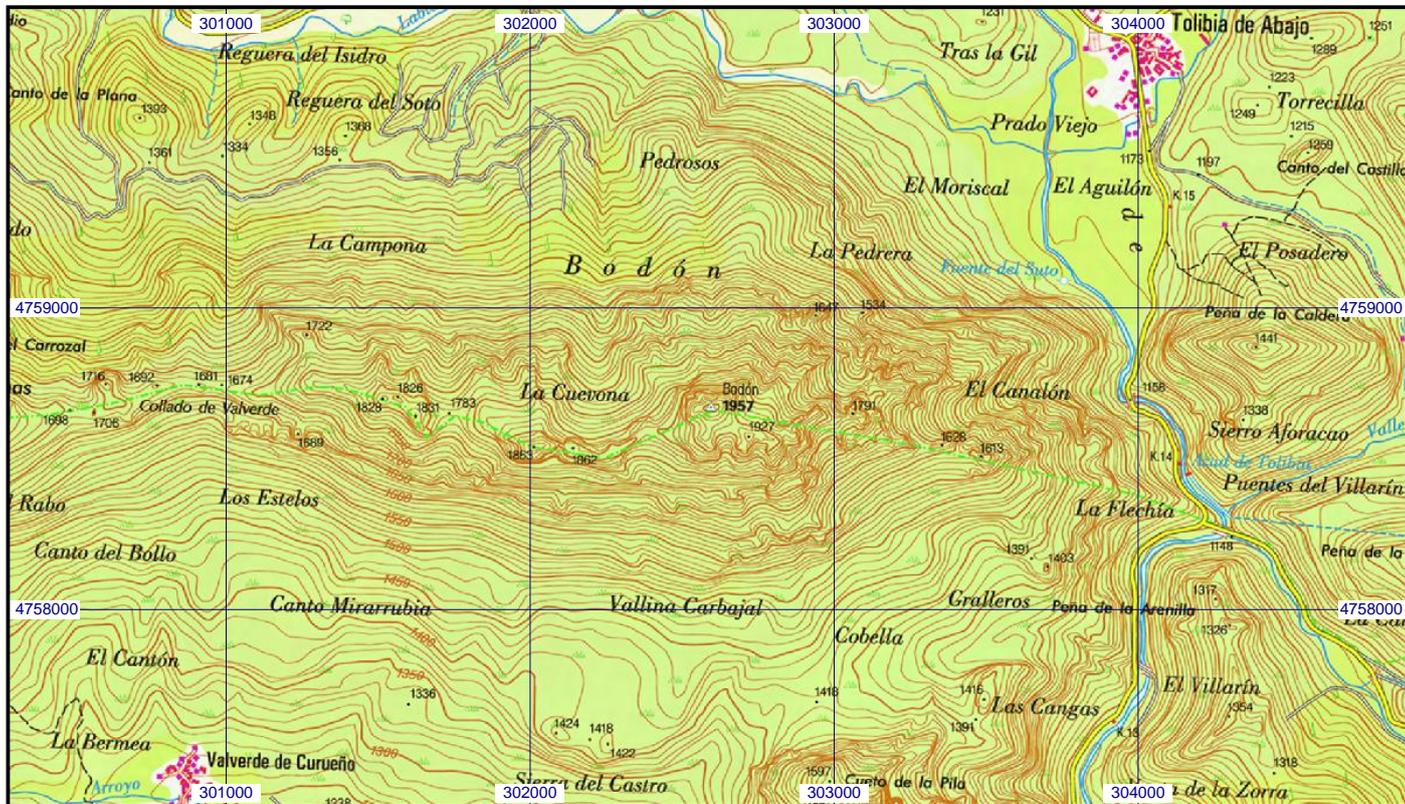
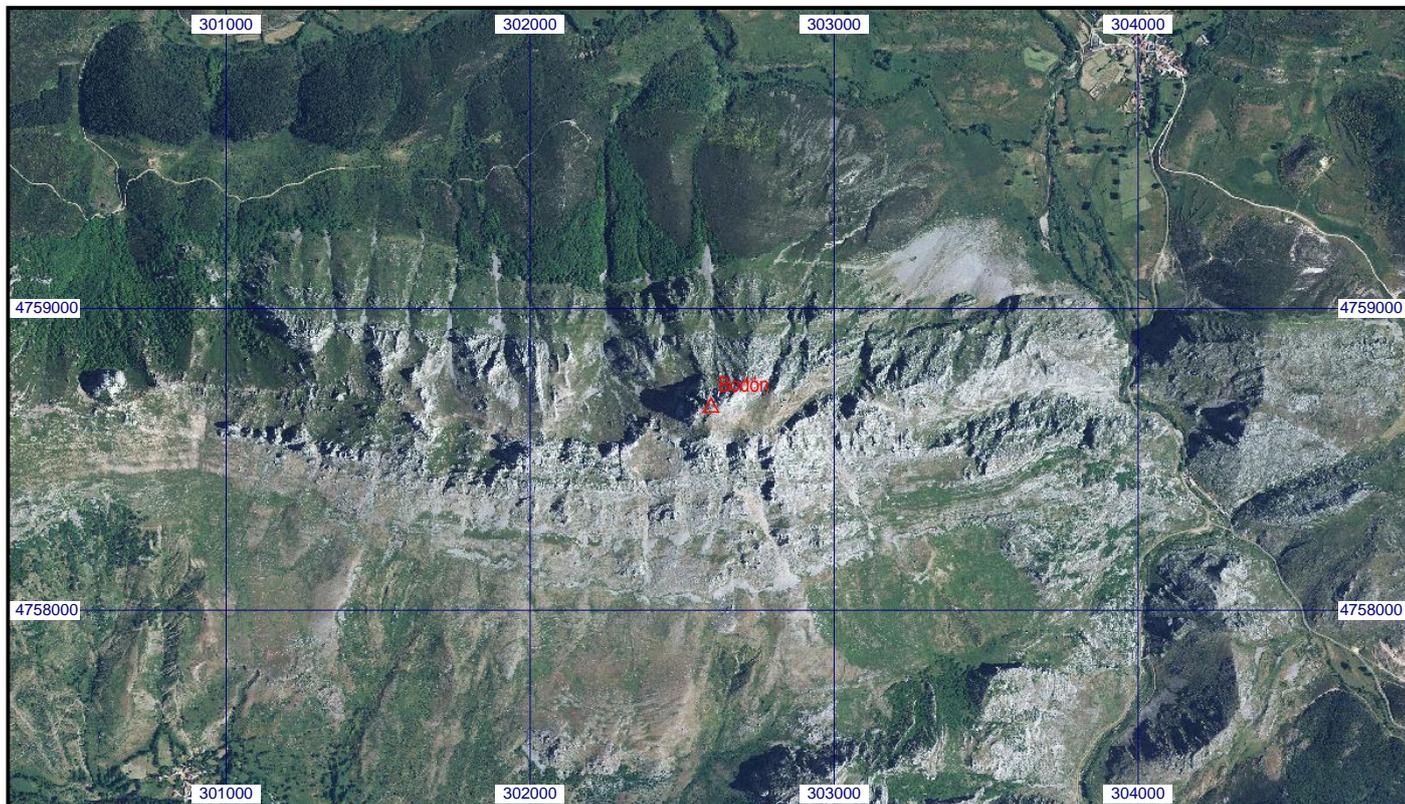
010427 Bodón

Cartografía de situación

Escala 1:25.000
