**Reseña Vértice Geodésico** 21-jun-2025

**Número.....: 10565**  
**Nombre.....: Cueto Mesao**  
**Municipios: Prioro; Boca de Huérgano**  
**Provincias: León**  
**Fecha de Construcción.....: 01 de septiembre de 1990**  
**Pilar con centrado forzado..: 1,20 m de alto, 0,30 m de diámetro.**  
**Último cuerpo.....: 0,20 m de alto, 1,00 m de ancho.**  
**Total cuerpos.....: 1 de 0,20 m de alto.**

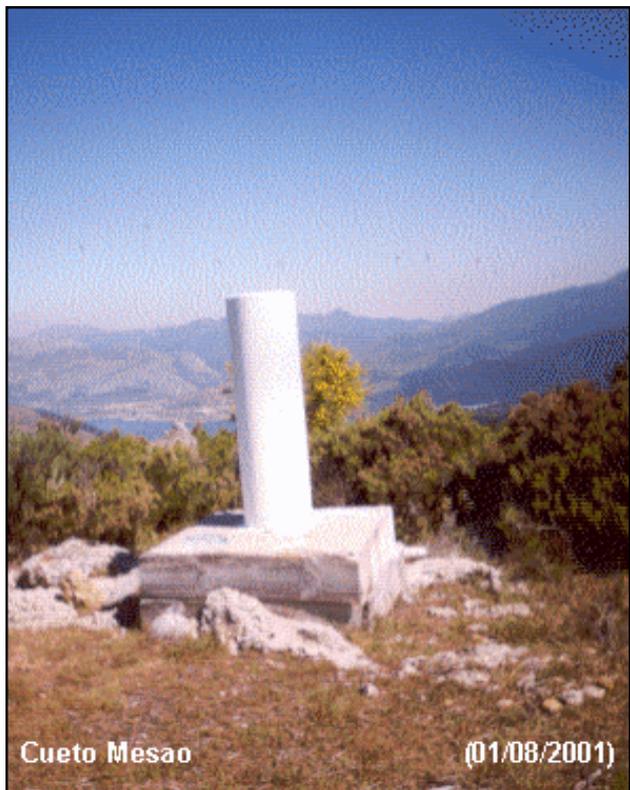
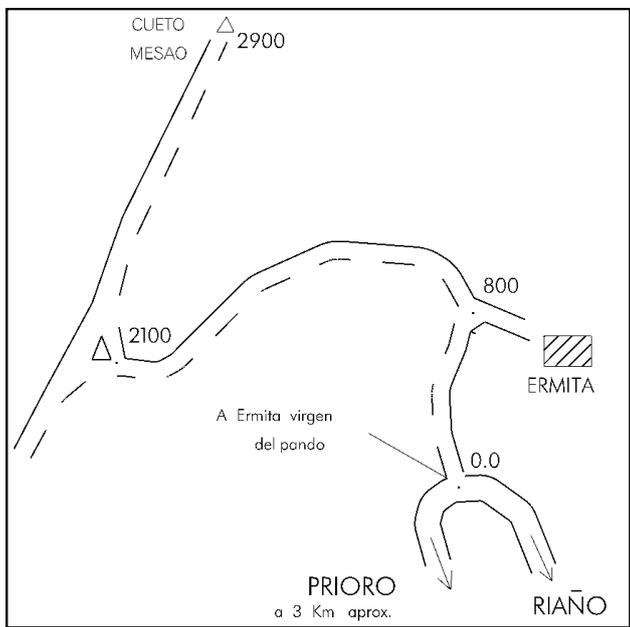
**Situación:**  
 En lo mas alto del Cueto Mesao, entre el puerto y la collada del Pando, y 1200 m. al N. de la ermita del Pando.
