Reseña Vértice Geodésico 10-may-2025

Número.....: 10936
Nombre.....: Navajo
Municipios: Valle de Valdebezana
Provincias: Burgos
Fecha de Construcción.....: 01 de enero de 1987
Pilar con centrado forzado..: 1,20 m de alto, 0,30 m de diámetro.
Último cuerpo.....: 1,00 m de alto, 1,00 m de ancho.
Total cuerpos.....: 1 de 1,00 m de alto.

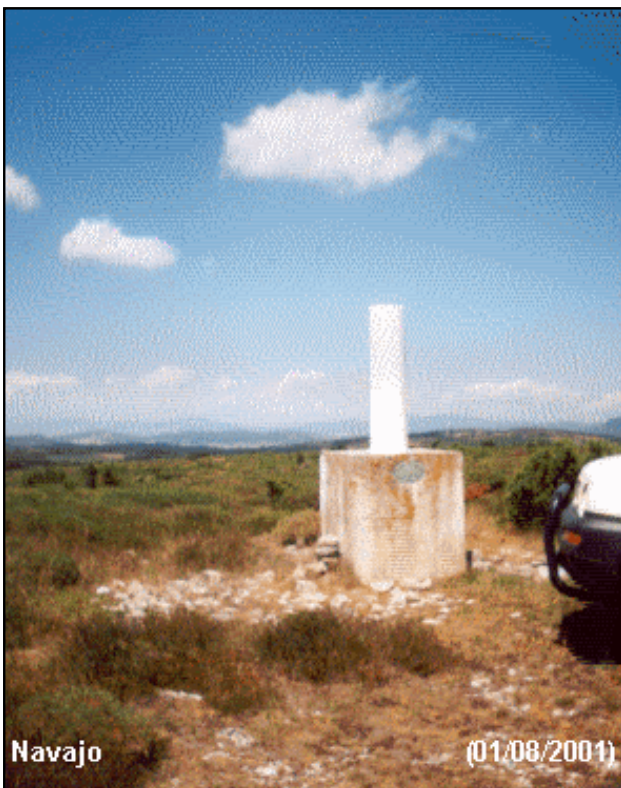
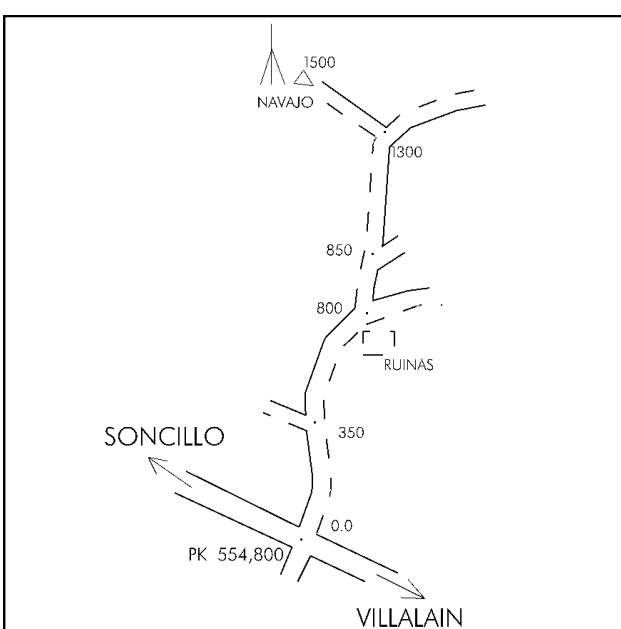
Situación:
 En un alto de poca elevación, en terreno de pastos, y a pocos metros de una antena.

Estado: 02 de septiembre de 2014
Pilar: Bueno **Base: Bueno**
 Informe del estado del vértice: [InfoRG.pdf](#)
