Reseña Vértice Geodésico

Número.....: 11079
Nombre.....: Guardia
Municipios: Valle de Losa
Provincias: Burgos
Fecha de Construcción.....: 17 de agosto de 1987
Pilar sin centrado forzado...: 1,20 m de alto, 0,30 m de diámetro.
Último cuerpo.....: 0,20 m de alto, 1,00 m de ancho.
Total cuerpos.....: 1 de 0,20 m de alto.

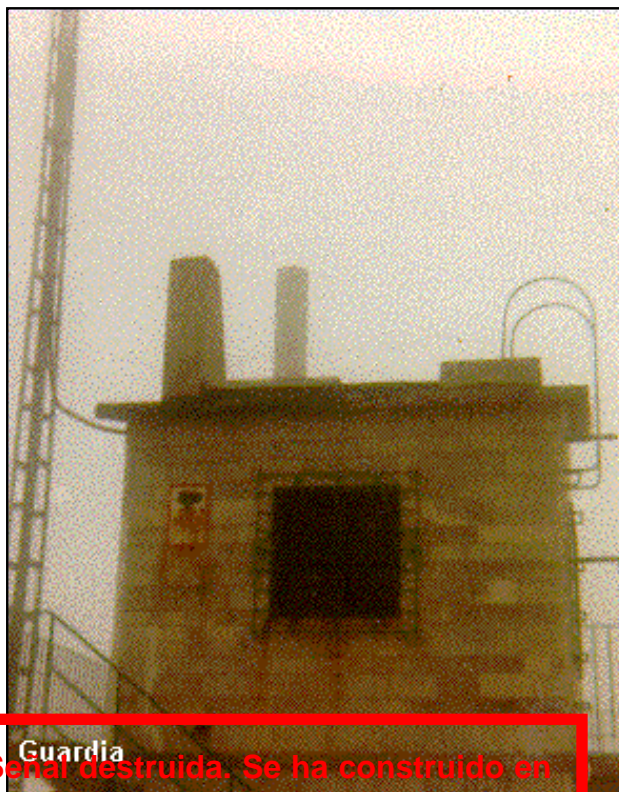
Guardia

Situado encima de la cubierta de una caseta de dos plantas, con una arena del Servicio de Incendios de ICONA. La señal no está en el centro y está junto a la chimenea.

Posible sombra de una chimenea.
