**Reseña Vértice Geodésico** 10-may-2025

**Número.....: 11232**  
**Nombre.....: Cuesta de Estarrona**  
**Municipios: Vitoria-Gasteiz**  
**Provincias: Araba/Álava**  
**Fecha de Construcción.....: 01 de enero de 1968**  
**Pilar sin centrado forzado...: 1,17 m de alto, 0,30 m de diámetro.**  
**Último cuerpo.....: 0,50 m de alto, 1,00 m de ancho.**  
**Total cuerpos.....: 2 de 1,14 m de alto.**

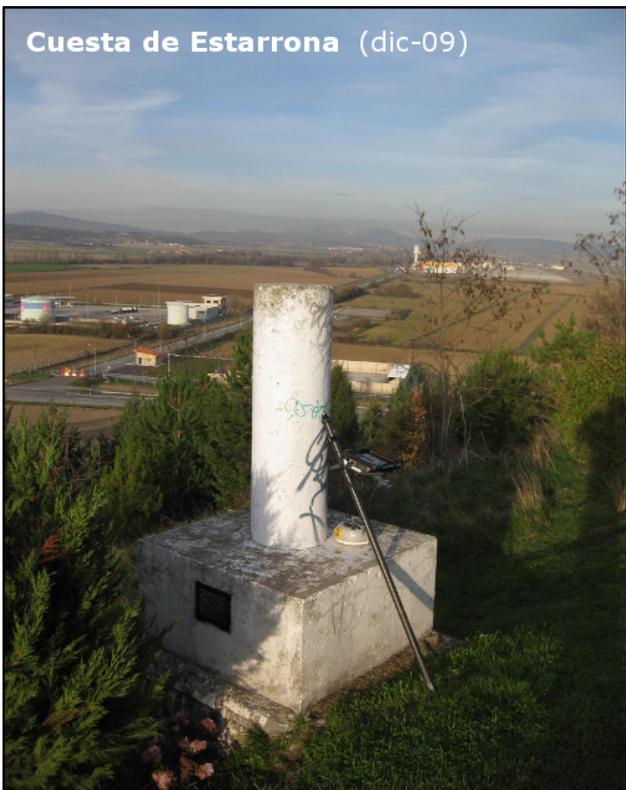
**Situación:**  
Situado a 30 m. al N. de la Iglesia de Estarrona.

**Horizonte GPS:**  
Despejado

**Estado:** 01 de diciembre de 2009  
**Pilar:** Bueno **Base:** Bueno  
 Informe del estado del Vértice: [InfoRG.pdf](#)
