Reseña Vértice Geodésico

Número.....: 11327
Nombre.....: Asnabarza
Municipios: San Millán/Donemiliaga
Provincias: Araba/Álava
Fecha de Construcción.....: 05 de noviembre de 1982
Pilar sin centrado forzado...: 1,20 m de alto, 0,30 m de diámetro.
Último cuerpo.....: 0,50 m de alto, 1,00 m de ancho.
Total cuerpos.....: 1 de 0,50 m de alto.

Situación:
Situado en la divisoria de la Sierra de Urquilla, en el cerro de Asnabarza.

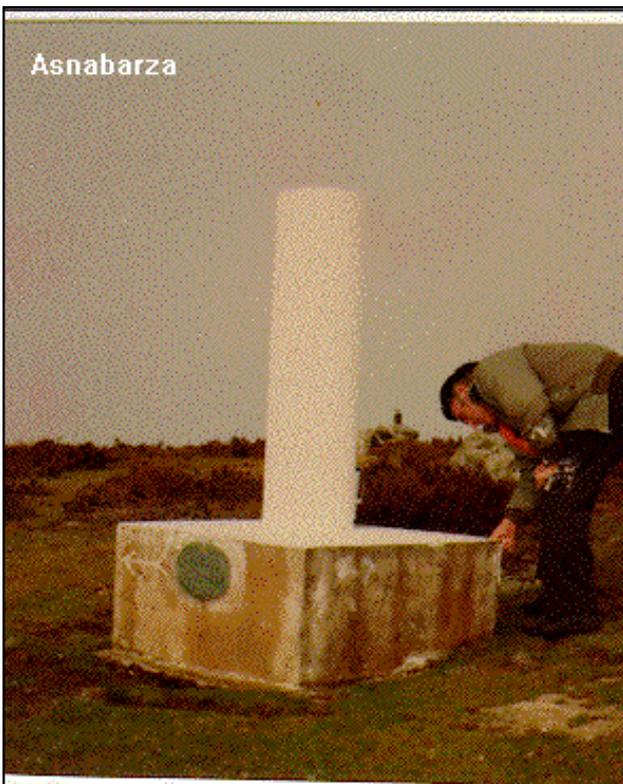
Horizonte GPS:
Despejado
