Reseña Vértice Geodésico

Número.....: 11339
Nombre.....: Buetraitz
Municipios: Oñati
Provincias: Gipuzkoa
Fecha de Construcción.....: 14 de noviembre de 1982
Pilar sin centrado forzado...: 1,15 m de alto, 0,30 m de diámetro.
Último cuerpo.....: 0,20 m de alto, 1,00 m de ancho.
Total cuerpos.....: 1 de 0,20 m de alto.

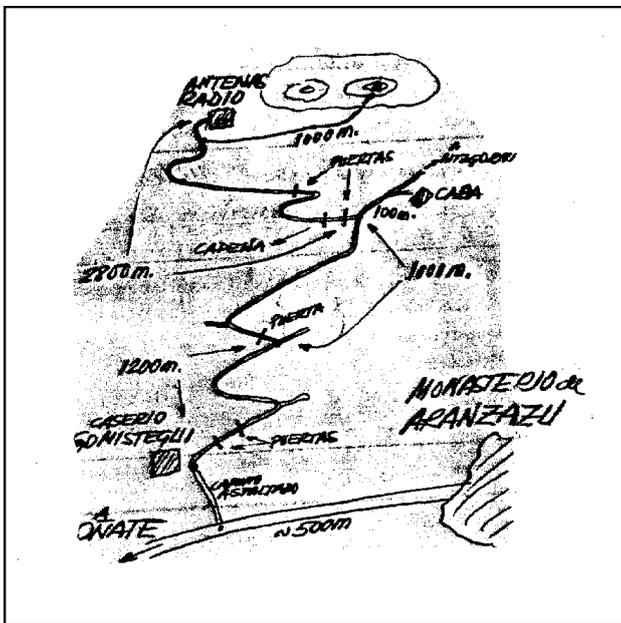
Buetraitz (Diciembre 2020)

Posible sombra de antenas de radio.

Pilar: Bueno Base: Bueno
Informe del estado del vértice: [InfoRG.pdf](#)
