Reseña Vértice Geodésico 10-may-2025

Número.....: 11500
Nombre.....: Mortxe
Municipios: Goñi; Valle de Olló/Ollaran
Provincias: Navarra
Fecha de Construcción.....: 01 de enero de 1986
Pilar con centrado forzado..: 1,20 m de alto, 0,31 m de diámetro.
Último cuerpo.....: 0,40 m de alto, 0,96 m de ancho.
Total cuerpos.....: 1 de 0,40 m de alto.

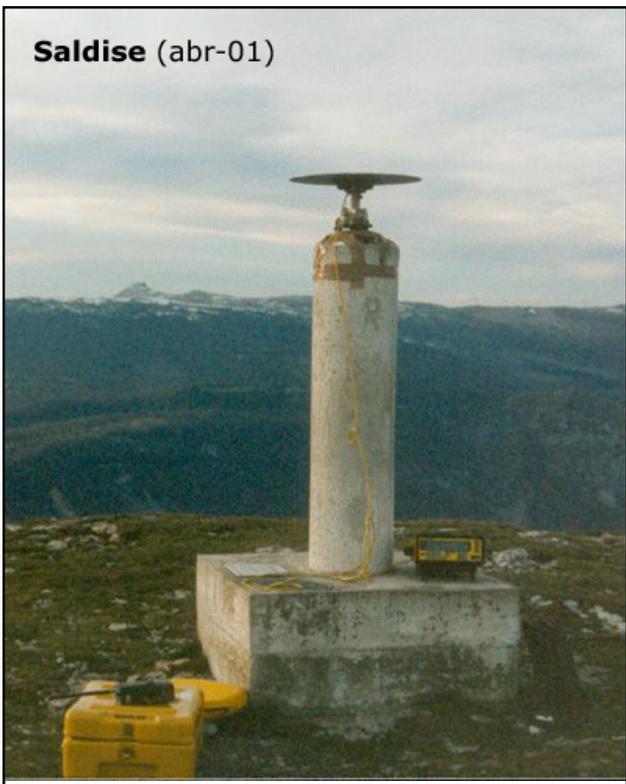
Horizonte GPS:
Despejado
