Reseña Vértice Geodésico

Número.....: 11973
Nombre.....: Iroite
Municipios: Porto do Son
Provincias: A Coruña
Fecha de Construcción.....: 01 de julio de 1981
Pilar sin centrado forzado...: 1,20 m de alto, 0,30 m de diámetro.
Último cuerpo.....: 0,50 m de alto, 1,00 m de ancho.
Total cuerpos.....: 1 de 0,50 m de alto.

011973 Iroite

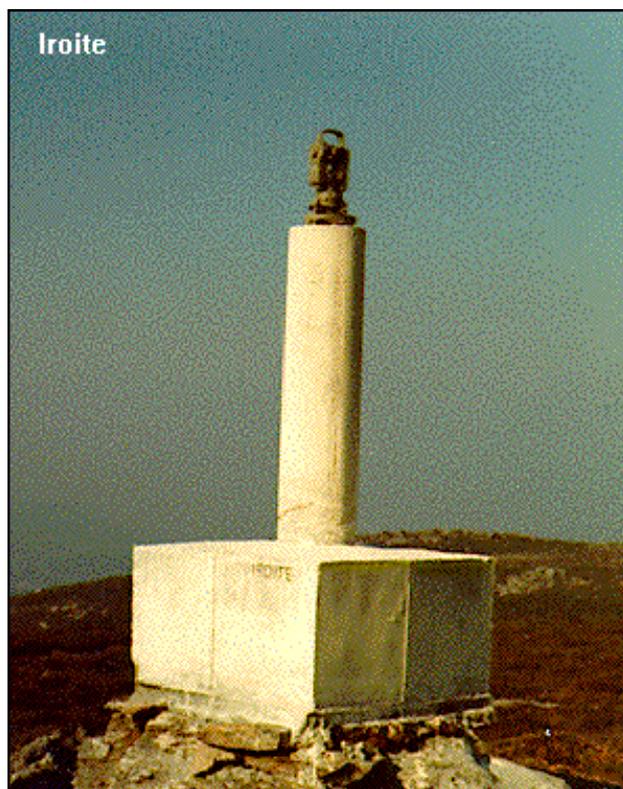
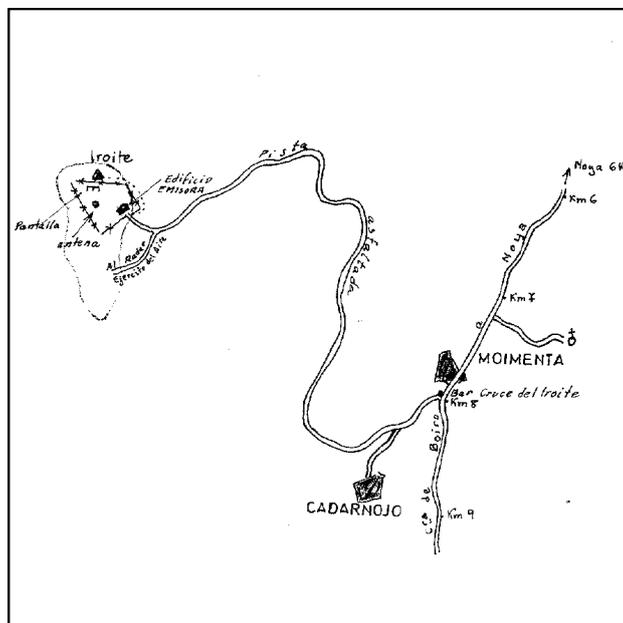
Despejado

Información sobre el estado del Vértice no corroborada.

Estado: 19 de abril de 2010

Pilar: **Destruido**
Informe del estado del Vértice: [InfoRG.pdf](#)

Base: **Bueno**
