Reseña Vértice Geodésico 10-may-2025

Número.....: 13068
Nombre.....: Gatón
Municipios: La Ercina
Provincias: León
Fecha de Construcción.....: 01 de octubre de 1988
Pilar sin centrado forzado...: 1,20 m de alto, 0,30 m de diámetro.
Último cuerpo.....: 2,00 m de alto, 1,00 m de ancho.
Total cuerpos.....: 1 de 2,00 m de alto.

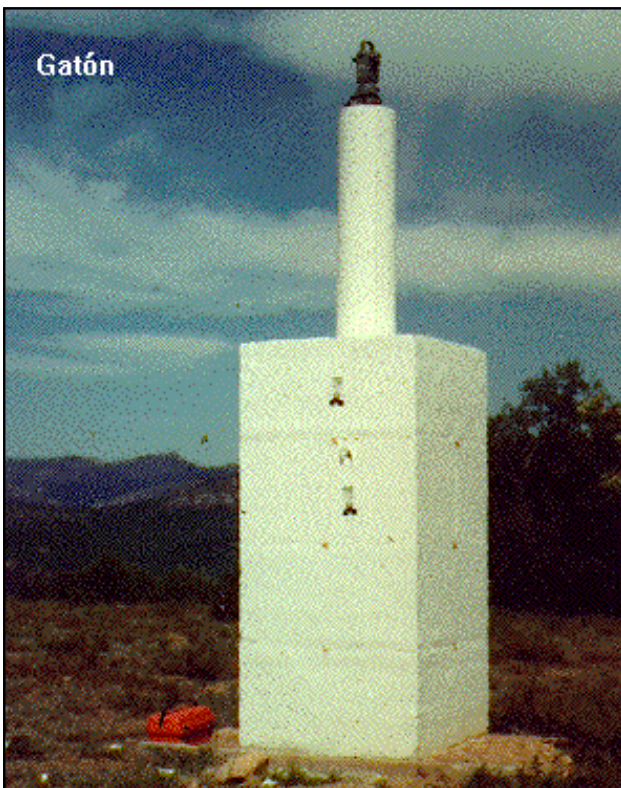
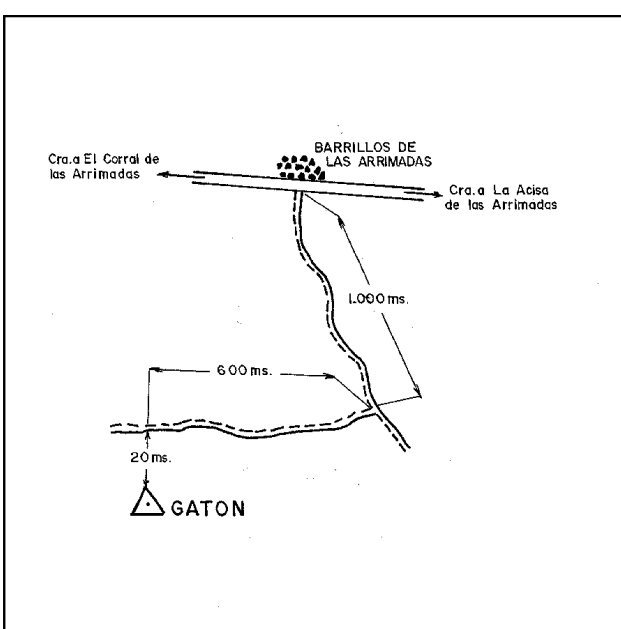
Situación:
 A unos 1000 m al S. de de Barrillos de los Arrimados, en lo más alto del monte Mancomunado denominado Gatón, junto a un montón de piedras en una pequeña campera rodeada de robles pequeños.

Horizonte GPS:
 Despejado
