Reseña Vértice Geodésico 21-jun-2025

Número.....: 13197
Nombre.....: Rozas
Municipios: Guardo
Provincias: Palencia
Fecha de Construcción.....: 01 de noviembre de 1987
Pilar sin centrado forzado...: 1,20 m de alto, 0,30 m de diámetro.
Último cuerpo.....: 1,50 m de alto, 1,00 m de ancho.
Total cuerpos.....: 1 de 1,50 m de alto.

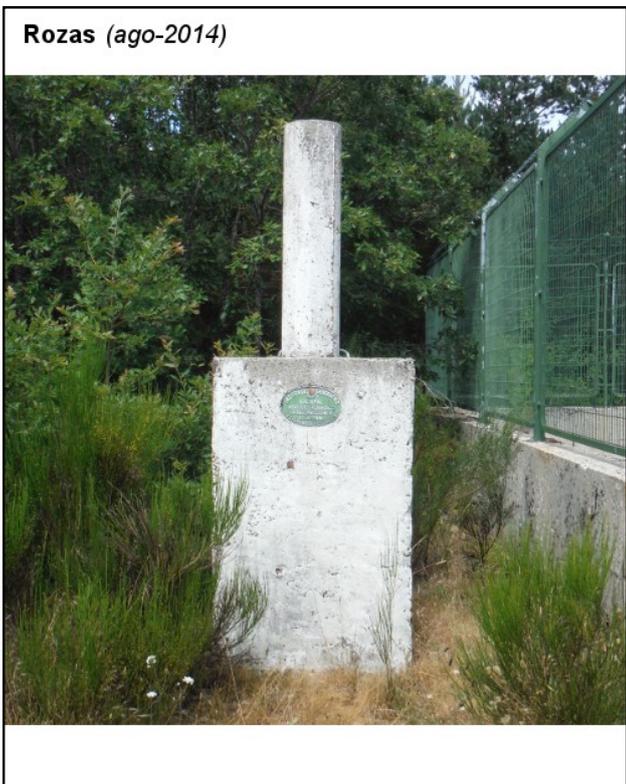
Situación:
 Al Sur del Repetidor de Teléfonos que se encuentra en lo más alto de un cerro situado 2,5 km al Oeste de Guardo, con monte de roble.

Horizonte GPS:
 No apto debido a la cercanía del repetidor. Parcialmente cubierto de materia vegetal.

Estado: 10 de agosto de 2014
Pilar: Bueno
 Informe del estado del vértice: [InfoRG.pdf](#) **Base: Bueno**
