Reseña Vértice Geodésico

Número.....: 13355
Nombre.....: Peñón de Villalaín
Municipios: Aguilar de Campoo
Provincias: Palencia
Fecha de Construcción.....: 01 de noviembre de 1987
Pilar con centrado forzado...: 1,19 m de alto, 0,30 m de diámetro.
Último cuerpo.....: 0,50 m de alto, 1,00 m de ancho.
Total cuerpos.....: 1 de 0,50 m de alto.

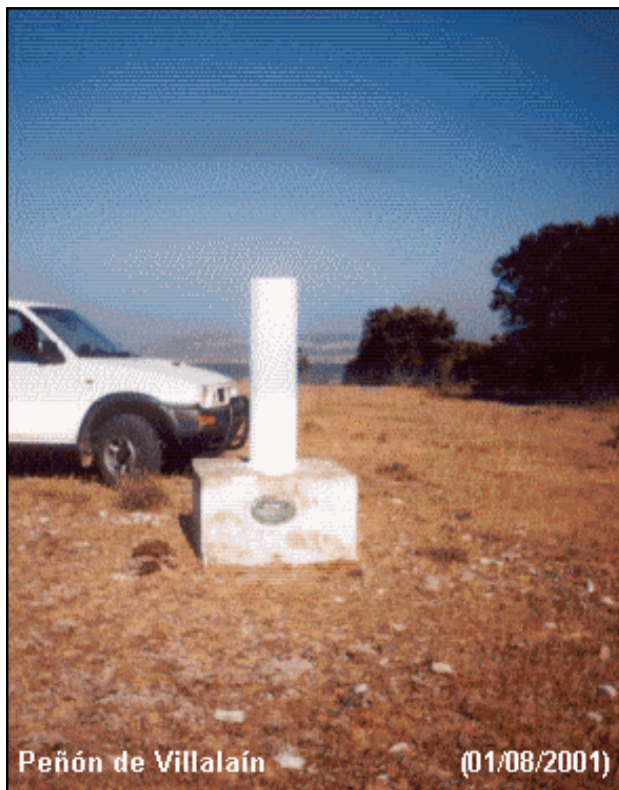
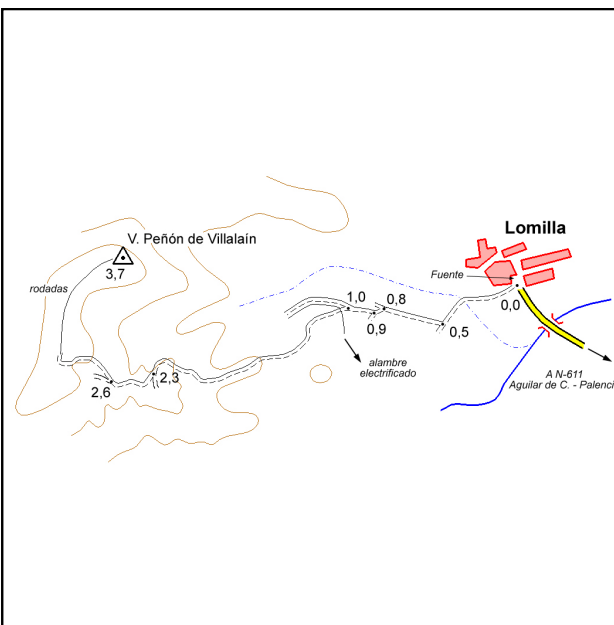
En lo alto de un cerro rocoso por el N. y de suave pendiente al S. Próximo al vértice hubo una ermita, hoy completamente desaparecida.
