Reseña Vértice Geodésico 10-may-2025

Número.....: 13397
Nombre.....: Bernorio
Municipios: Pomar de Valdivia
Provincias: Palencia
Fecha de Construcción.....: 01 de noviembre de 1987
Pilar sin centrado forzado...: 1,20 m de alto, 0,30 m de diámetro.
Último cuerpo.....: 0,50 m de alto, 1,00 m de ancho.
Total cuerpos.....: 1 de 0,50 m de alto.

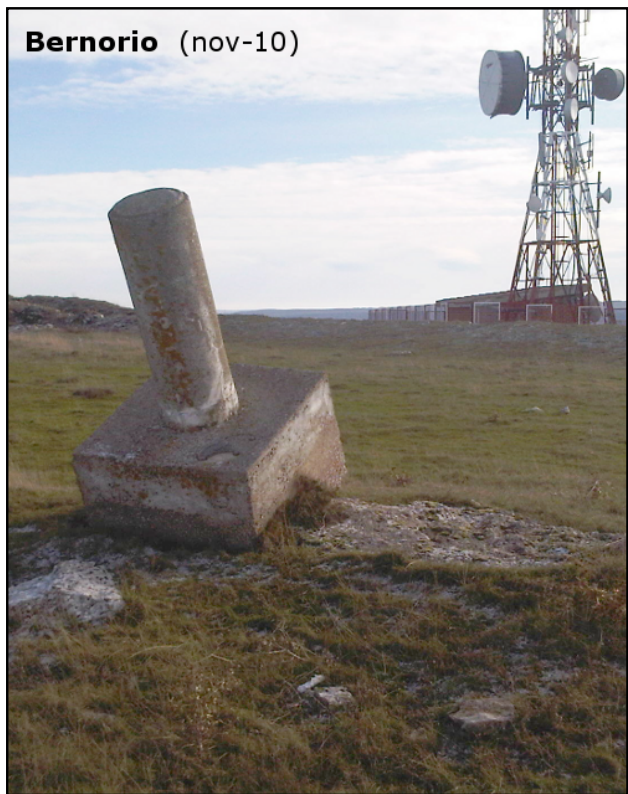
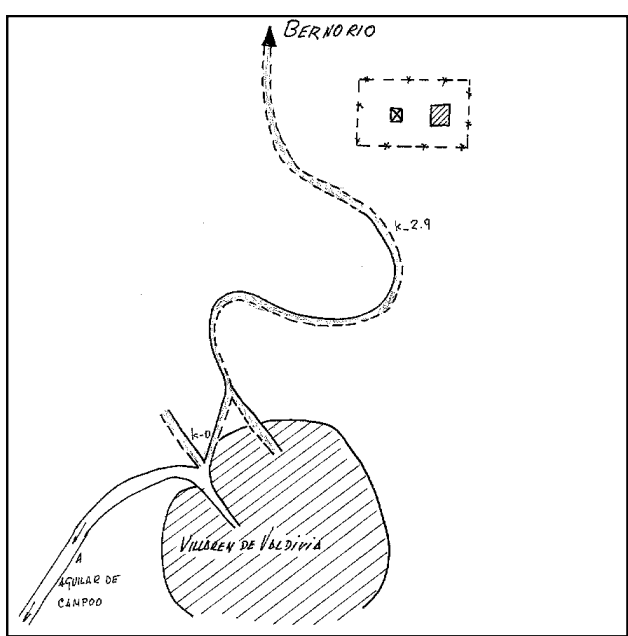
Situación:
 Situado sobre la llanada de la cima del Monte Bernorio, 100 mts al N.O. del repetidor de T.V.

Horizonte GPS:
 Repetidor de T.V. a 100 mts.

Estado: 29 de noviembre de 2010
Pilar: Inclinado **Base: Inclined**
 Informe del estado del vértice: [InfoRG.pdf](#)
