Reseña Vértice Geodésico 10-may-2025

Número.....: 13422
Nombre.....: Peña Lora
Municipios: Valle de Valdelucio
Provincias: Burgos
Fecha de Construcción.....: 24 de julio de 1987
Pilar sin centrado forzado...: 1,20 m de alto, 0,30 m de diámetro.
Último cuerpo.....: 0,25 m de alto, 1,00 m de ancho.
Total cuerpos.....: 1 de 0,25 m de alto.

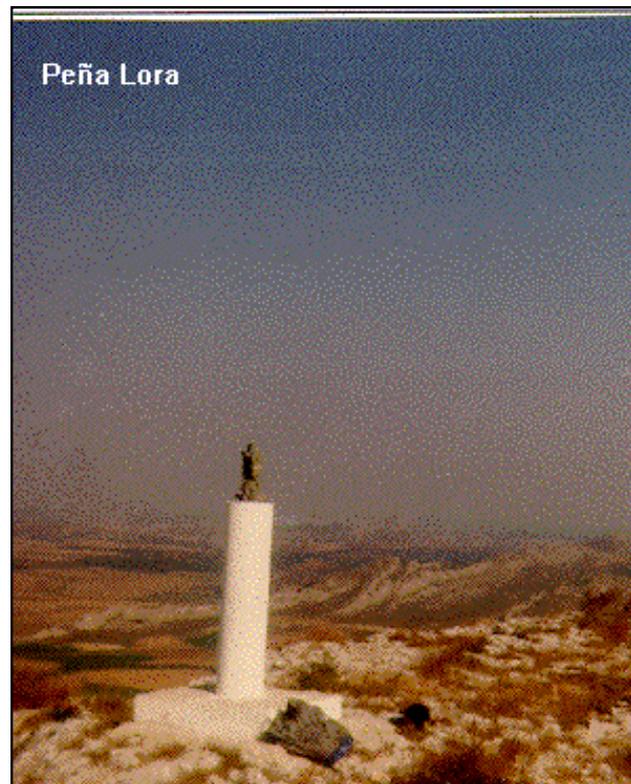
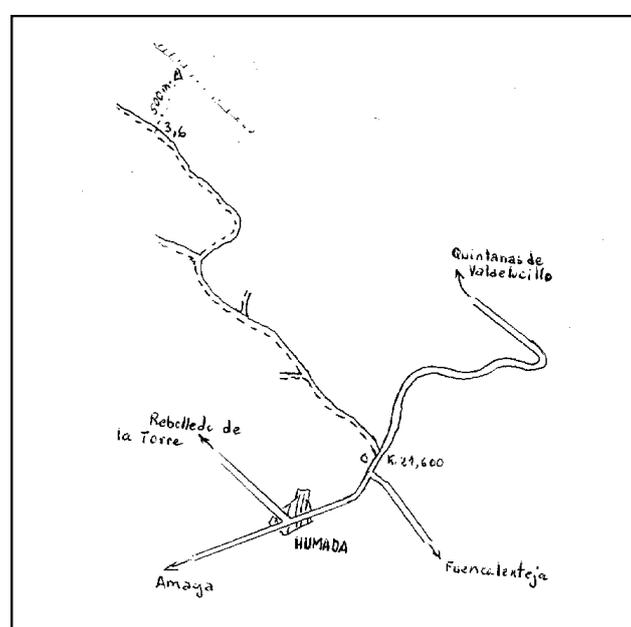
Situación:
 Situado en el extremo O. de una gran loma, junto al borde N. escarpado de ésta, en terreno pedregoso de erial.

Horizonte GPS:
 Despejado
