Reseña Vértice Geodésico 21-jun-2025

Número.....: 14271
Nombre.....: Etxarri
Municipios: Romanzado/Erromantzatua
Provincias: Navarra
Fecha de Construcción.....: 01 de mayo de 1967
Pilar con centrado forzado..: 1,19 m de alto, 0,31 m de diámetro.
Último cuerpo.....: 1,00 m de alto, 0,95 m de ancho.
Total cuerpos.....: 1 de 1,00 m de alto.

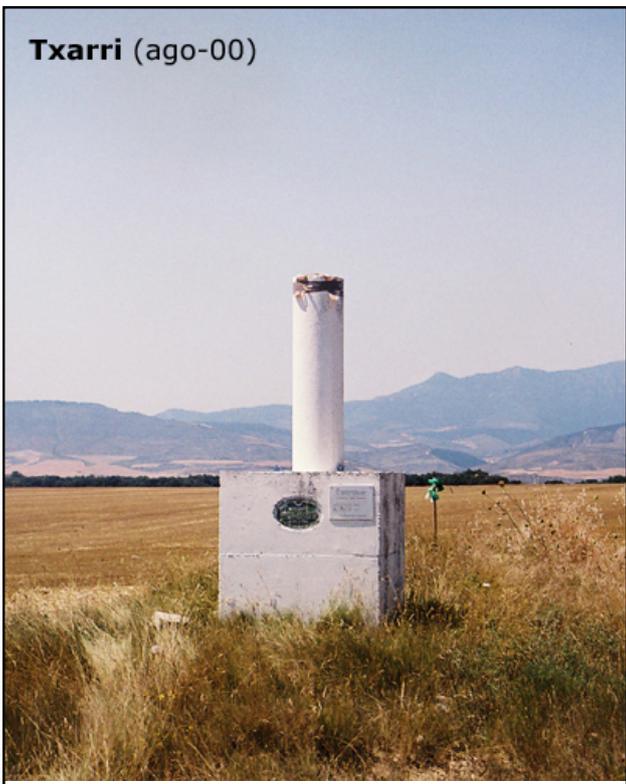
Situación:
 En la parte más elevada de una plana, en la coronación de un talud natural, en el borde de una linde y a unos 2 km. al Oeste del pueblo de Arboniés.

Horizonte GPS:
 Despejado
