Reseña Vértice Geodésico 10-may-2025

Número.....: 15774
Nombre.....: Seo
Municipios: Oencia
Provincias: León
Fecha de Construcción.....: 01 de septiembre de 1998
Pilar sin centrado forzado...: 1,20 m de alto, 0,50 m de diámetro.
Último cuerpo.....: 0,20 m de alto, 1,00 m de ancho.
Total cuerpos.....: 1 de 0,20 m de alto.

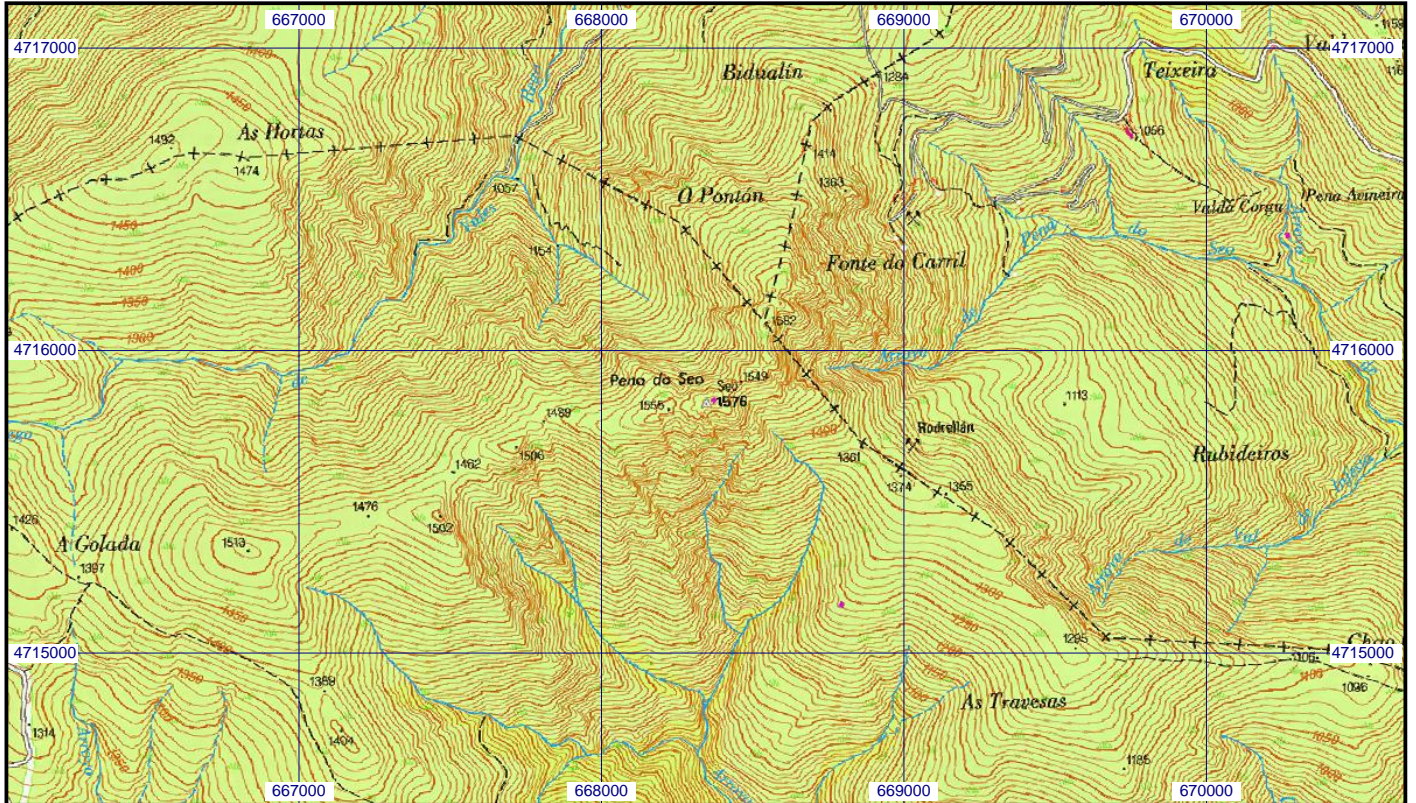
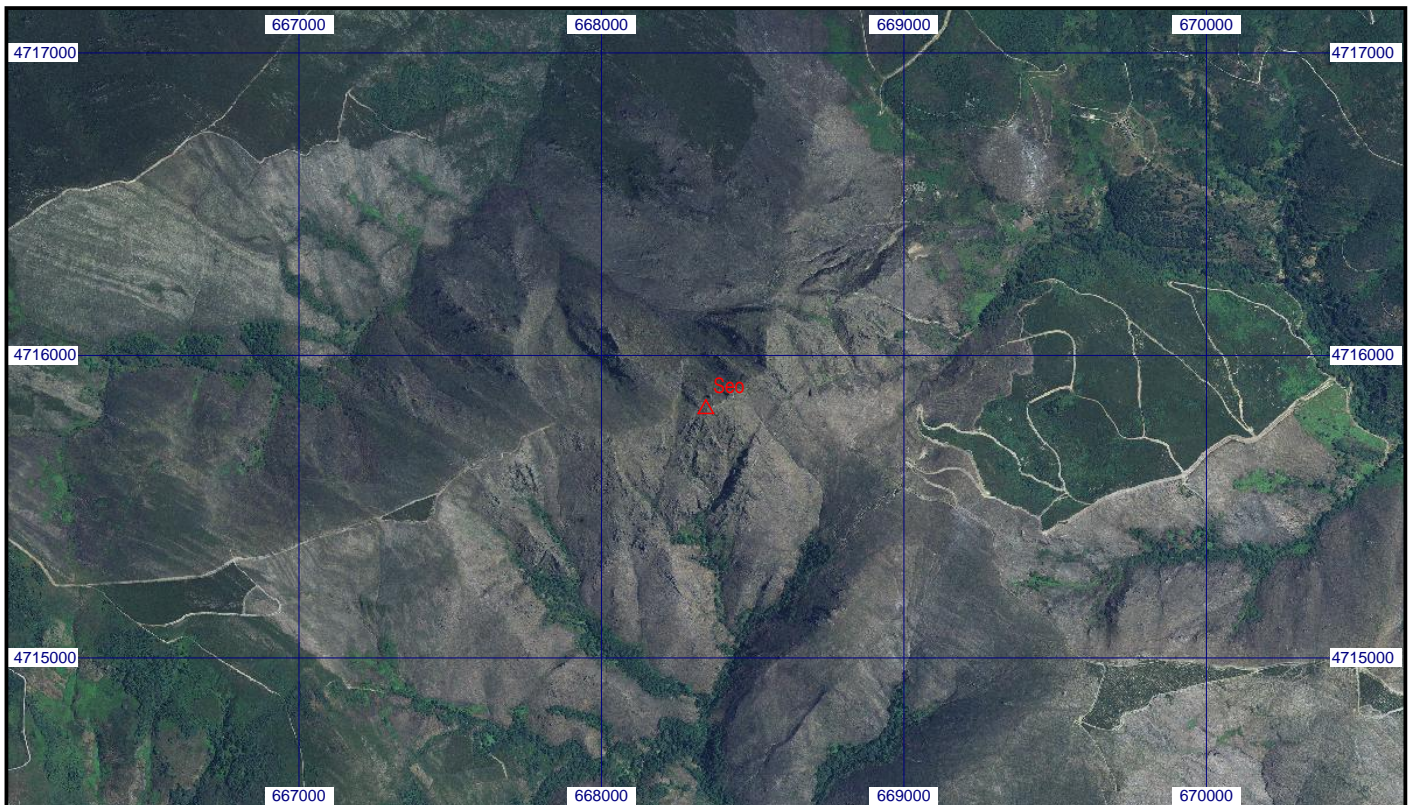
015774 Seo

Cartografía de situación

Escala 1:25.000

Coordenadas ETRS89. Huso 29
