## Reseña Vértice Geodésico

**Número.....:** 16505  
**Nombre.....:** Casilla  
**Municipios:** Villasila de Valdavia  
**Provincias:** Palencia  
**Fecha de Construcción.....:** 08 de octubre de 1987  
**Pilar sin centrado forzado...:** 1,20 m de alto, 0,30 m de diámetro.  
**Último cuerpo.....:** 6,00 m de alto, 1,00 m de ancho.  
**Total cuerpos.....:** 2 de 10,00 m de alto.

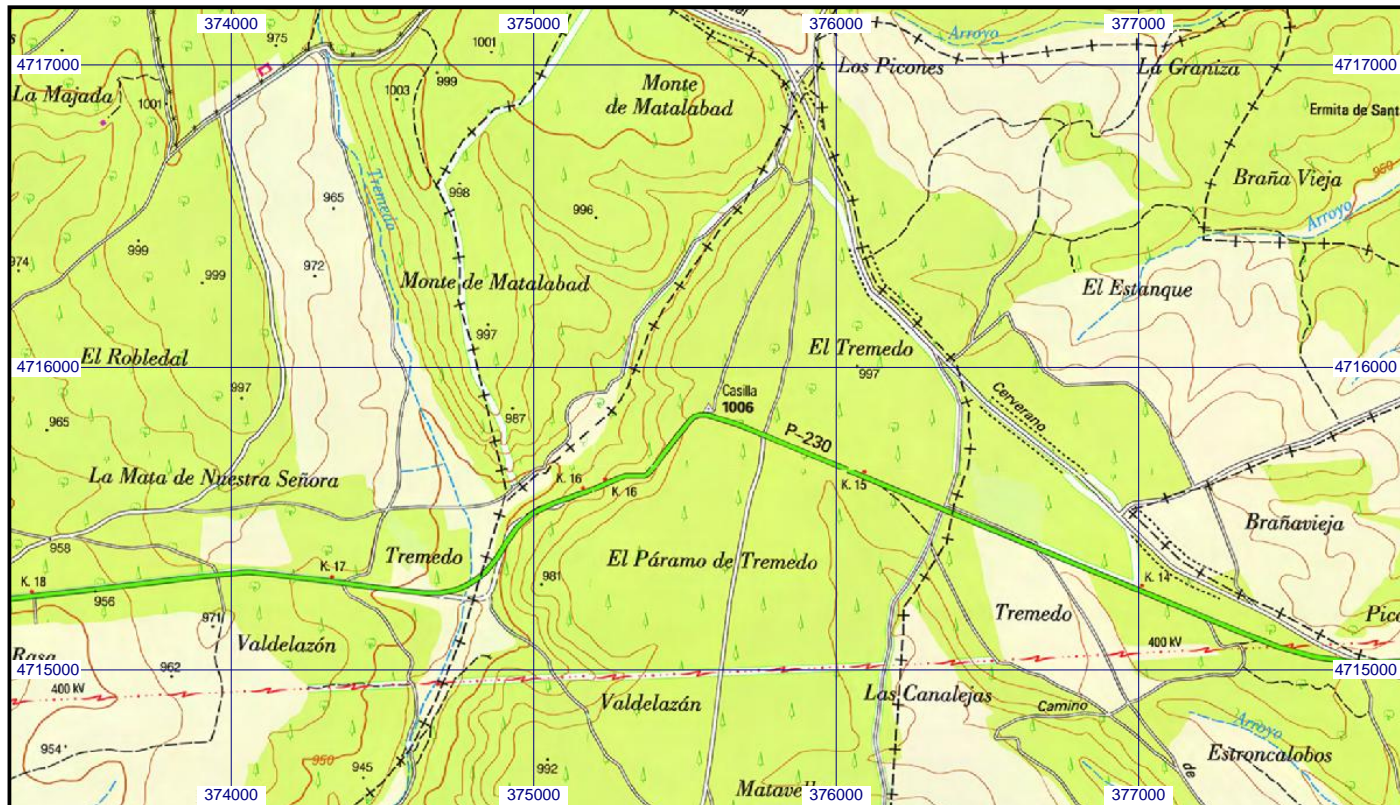
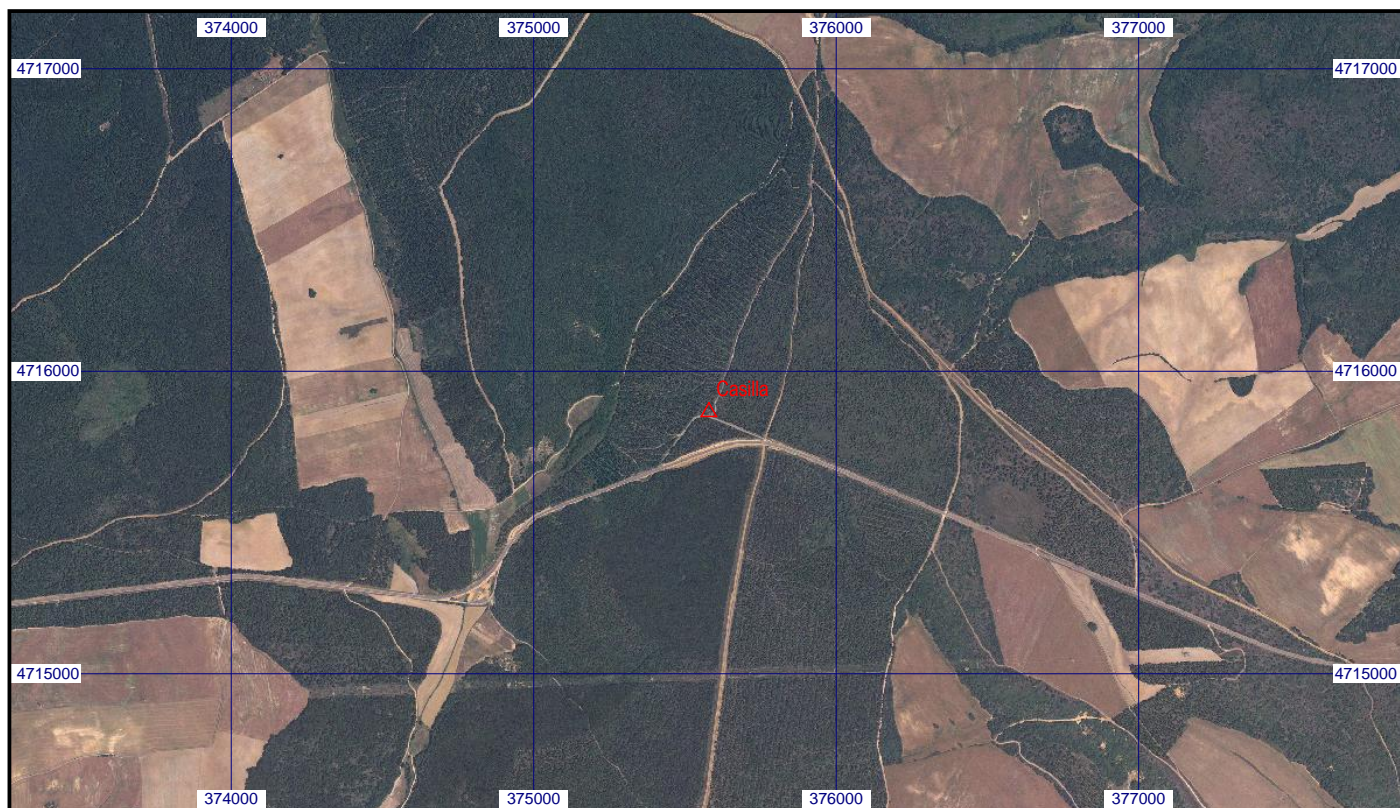
Cartografía de situación

Escala 1:25.000

Coordenadas ETRS89. Huso 30
