Reseña Vértice Geodésico 21-jun-2025

Número.....: 16962
Nombre.....: El Monte
Municipios: Cuzcurrita de Río Tirón
Provincias: La Rioja
Fecha de Construcción.....: 09 de octubre de 1982
Pilar sin centrado forzado...: 1,20 m de alto, 0,30 m de diámetro.
Último cuerpo.....: 0,20 m de alto, 1,00 m de ancho.
Total cuerpos.....: 2 de 0,90 m de alto.

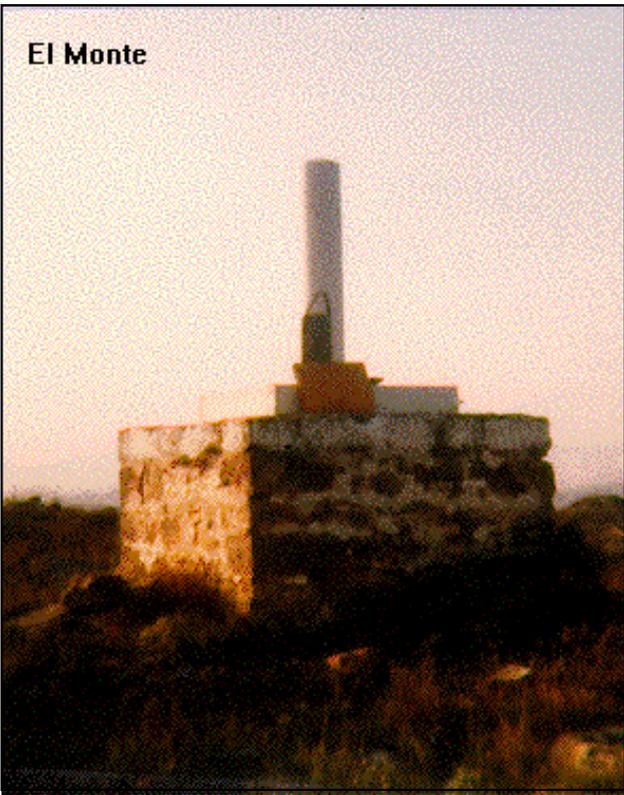
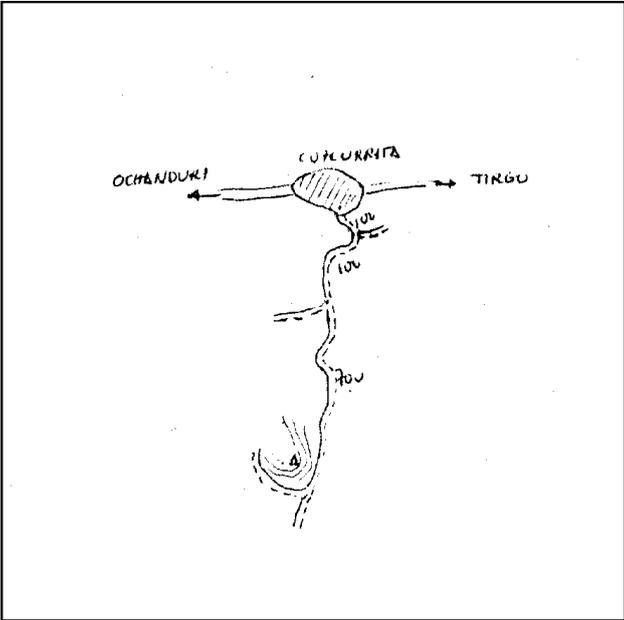
Situado en la parte más alta del cerro "El Monte", a 1 Km. al S.E. de Cuzcurrita. La señal está en terreno de erial y junto a un viñado.
