Reseña Vértice Geodésico 10-may-2025

Número.....: 17004
Nombre.....: Santa Lucía
Municipios: Haro
Provincias: La Rioja
Fecha de Construcción.....: 31 de octubre de 1982
Pilar sin centrado forzado...: 1,08 m de alto, 0,30 m de diámetro.
Último cuerpo.....: 0,39 m de alto, 1,00 m de ancho.
Total cuerpos.....: 2 de 0,51 m de alto.

017004 Santa Lucía

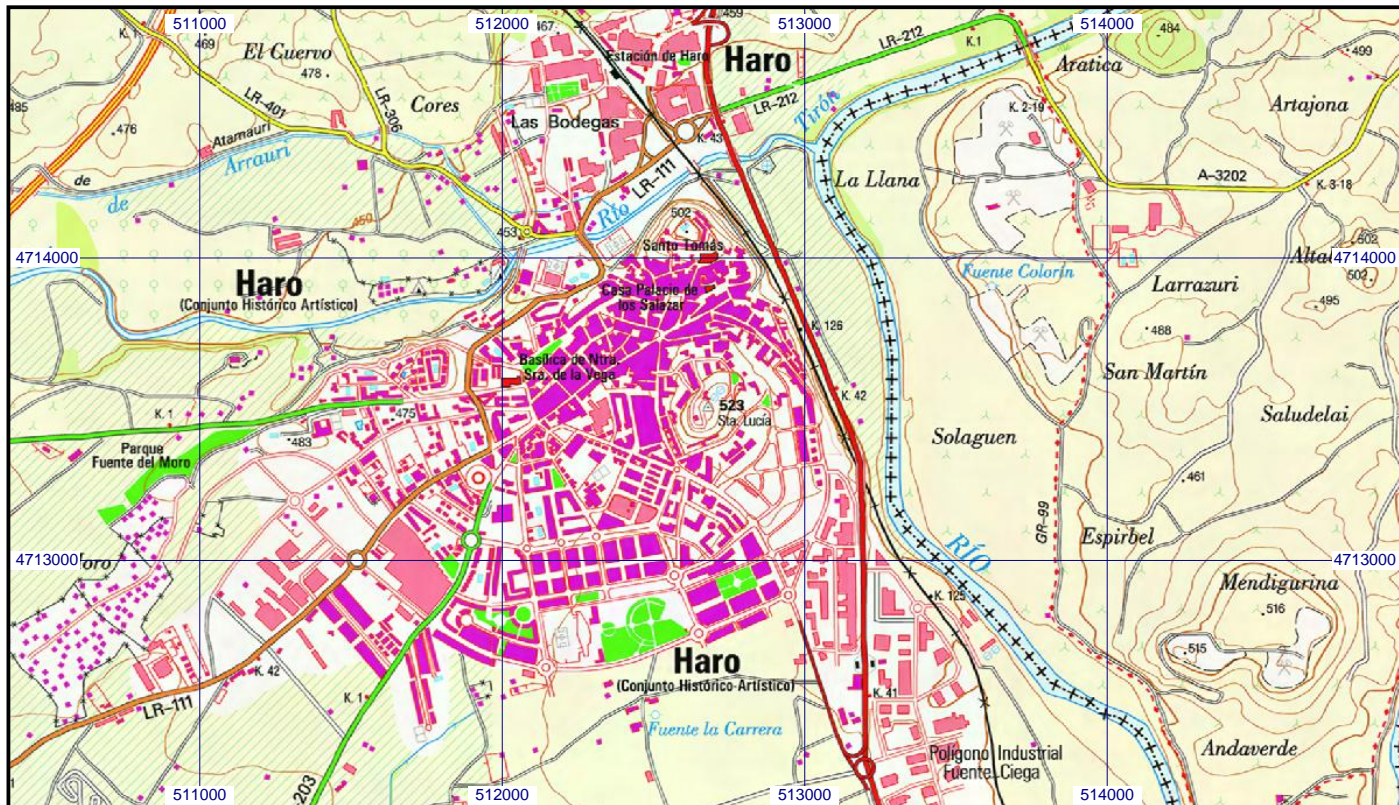
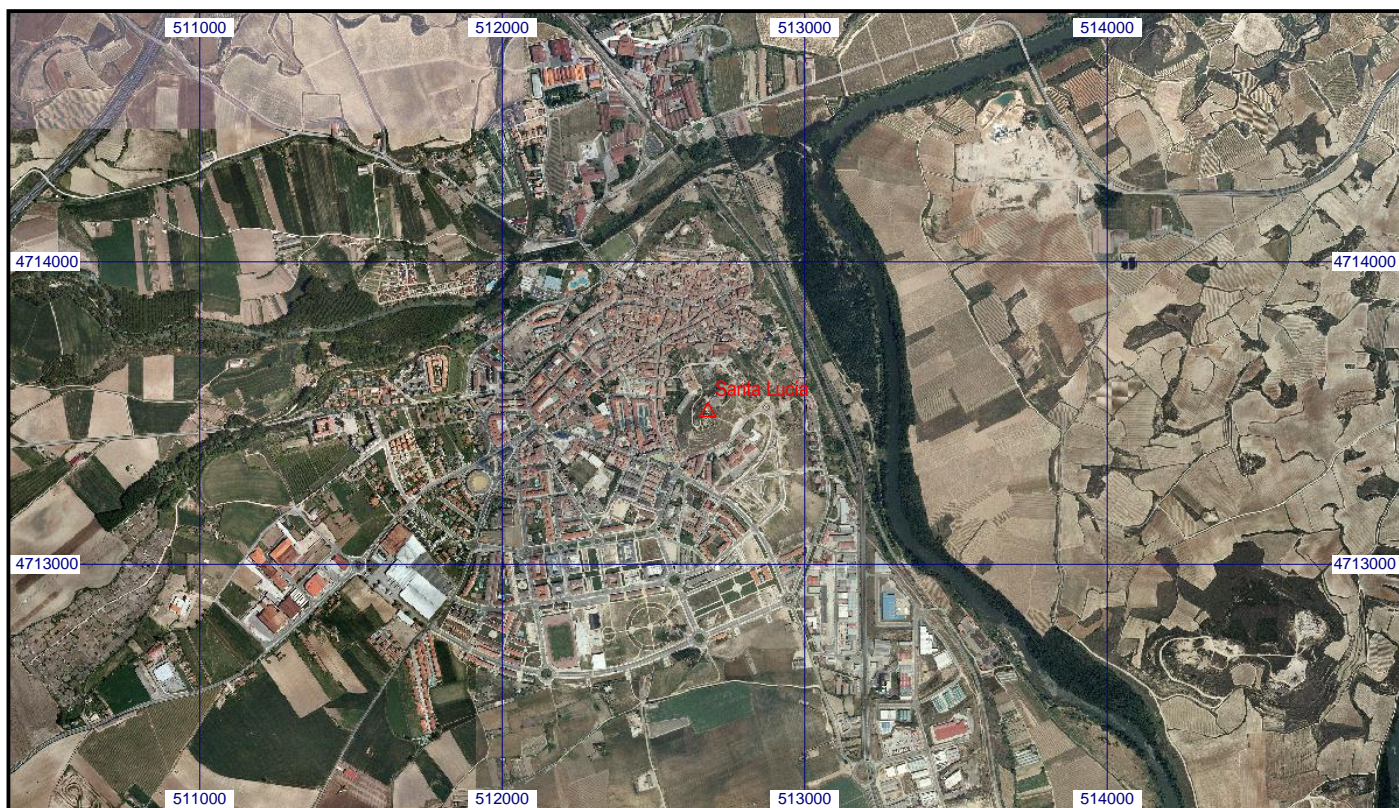
Cartografía de situación

Escala 1:25.000

Coordenadas ETRS89. Huso 30
