Reseña Vértice Geodésico

Número.....: 19692
Nombre.....: Carrasco
Municipios: Ledigos
Provincias: Palencia
Fecha de Construcción.....: 08 de octubre de 1987
Pilar sin centrado forzado...: 1,20 m de alto, 0,30 m de diámetro.
Último cuerpo.....: 6,00 m de alto, 1,00 m de ancho.
Total cuerpos.....: 1 de 6,00 m de alto.

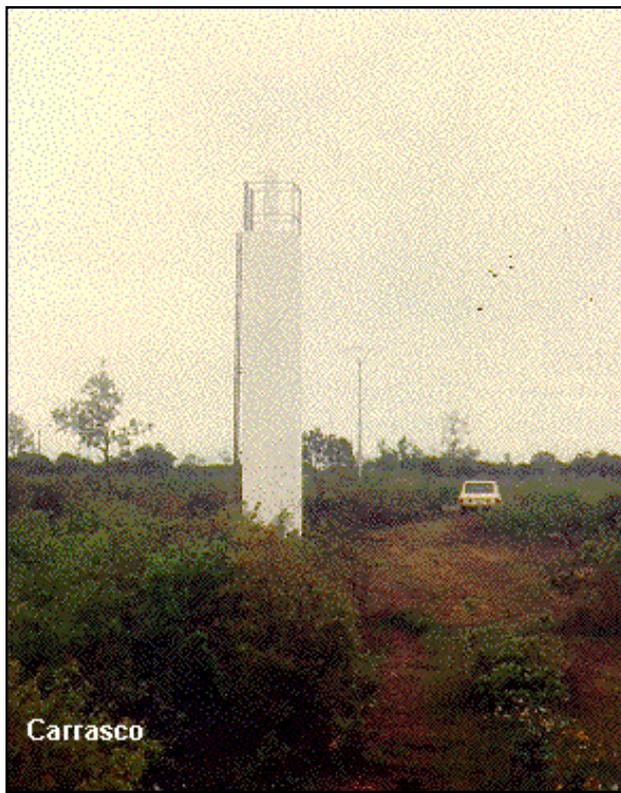
Carrasco

En lo alto del monte conocido por Carrasco, en terrenos del Municipio de Ledigos, poblado de robles y a unos 2000 m al N. de Ledigos.

Arbolado.(Robles)
