## Reseña Vértice Geodésico

**Número.....: 20011**  
**Nombre.....: Castro**  
**Municipios: Tardajos**  
**Provincias: Burgos**  
**Fecha de Construcción.....: 15 de julio de 1987**  
**Pilar con centrado forzado..: 1,20 m de alto, 0,30 m de diámetro.**  
**Último cuerpo.....: 1,50 m de alto, 1,00 m de ancho.**  
**Total cuerpos.....: 1 de 1,50 m de alto.**

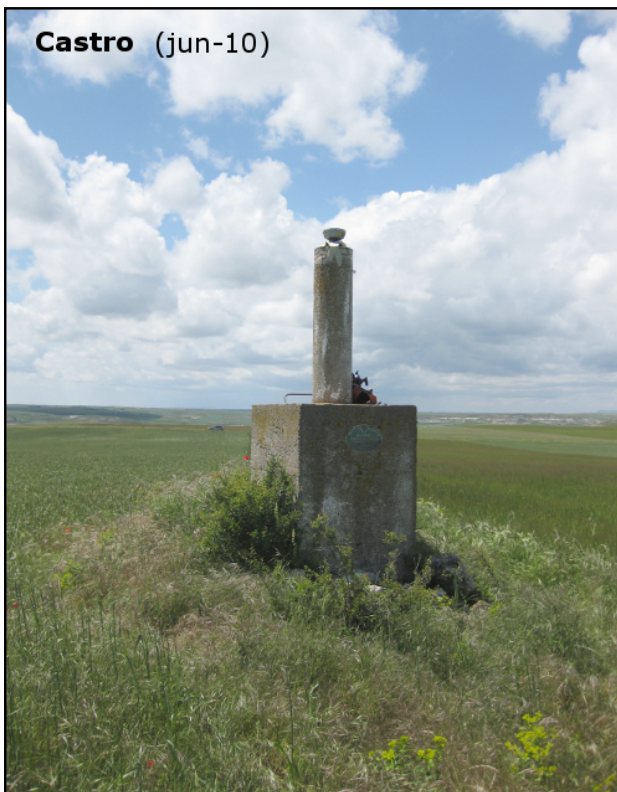
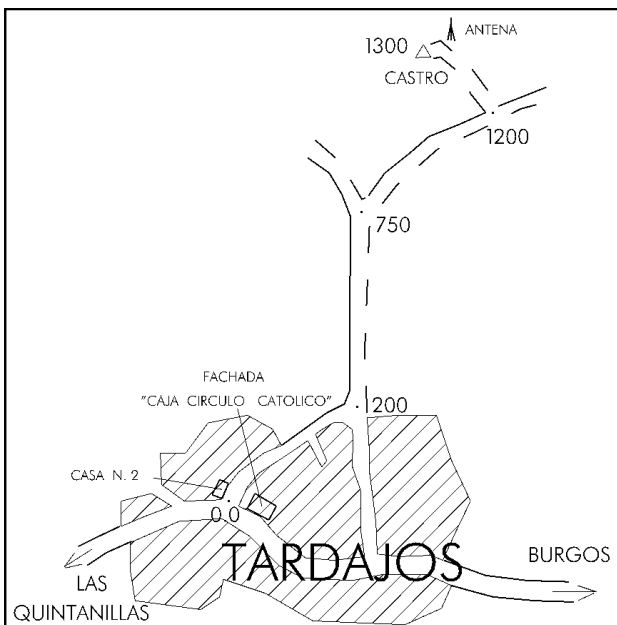
### Castro (jun-10)

Estado: 22 de junio de 2010

Pilar: Bueno  
Informe del estado del Vértice: [InfoRG.pdf](#)

Base: Bueno
