## Reseña Vértice Geodésico

Número.....: **21758**  
Nombre.....: **Llívia@**  
Municipios: **Llívia**  
Provincias: **Girona**  
Fecha de Construcción.....: **01 de julio de 1984**  
Pilar sin centrado forzado...: **1,20 m de alto, 0,30 m de diámetro.**  
Último cuerpo.....: **0,10 m de alto, 1,00 m de ancho.**  
Total cuerpos.....: **1 de 0,10 m de alto.**

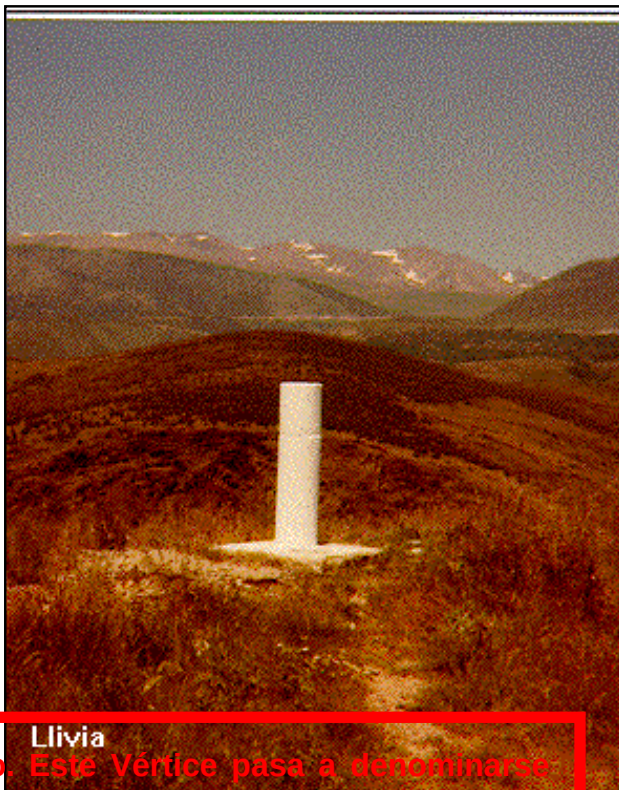
Llívia

**16 - may - 2011: El vértice ha sido destruido. Este Vértice pasa a denominarse 21759 Llívia© 2011 tras cortarle el pilar y dejarlo en 20 cm. de altura.**

Situado en la esquina S.W. del muro del castillo en ruínas que hay en lo alto del cerro, al N. de Llívia.
